# Tilstandsrapport

📍 Ragnvald Westbøes gate 1 , 5534  
HAUGESUND

# Gnr. 3, Bnr. 121, Snr. 23

Oppdragsnr: 21150-1042

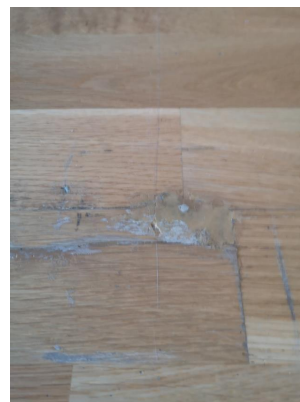
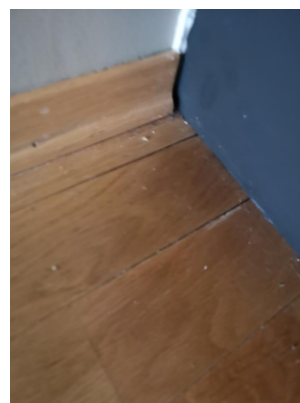
- Overflater har endel slitasjegrad utover det en kan forvente.

Det ble registrert forsøkt utbedret skade i parketten i stuen.

Det ble registrert merker etter tidligere fuktighet i parkett ved kjøleskapet.

- Overflater må utbedres eller skiftes.

Parkett kan skjæres ut lokalt og fornyes.

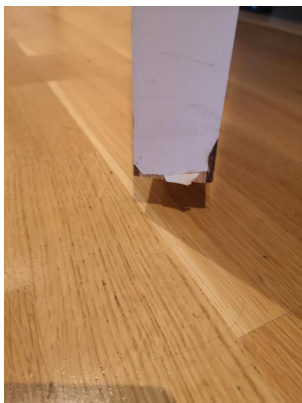
- Enkelte av innvendige dører har endel slitasjegrad.
- Det ble registrert skader på to dørblander.

- Lokal utbedring må påregnes.
