# TILSTANDSRAPPORT BOLIG

Bygningsteknisk gjennomgang med  
- arealmåling

**Gilavegen 18, 5458 ARNAVIK**

Dato befaring: 28.03.2019  
Utskriftsdato: 03.04.2019  
Oppdrag nr: 2019077

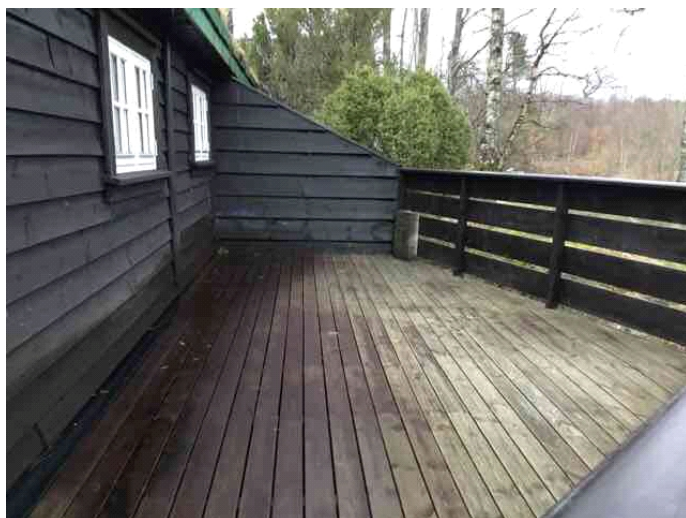
Terrasseanlegg v/ hovedinngang

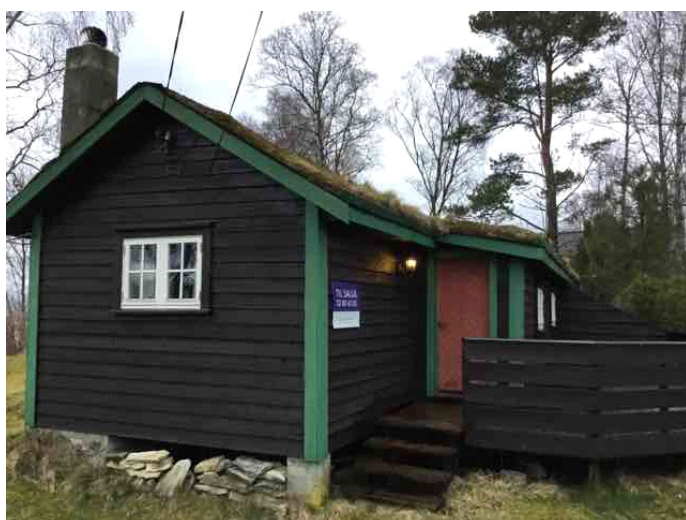
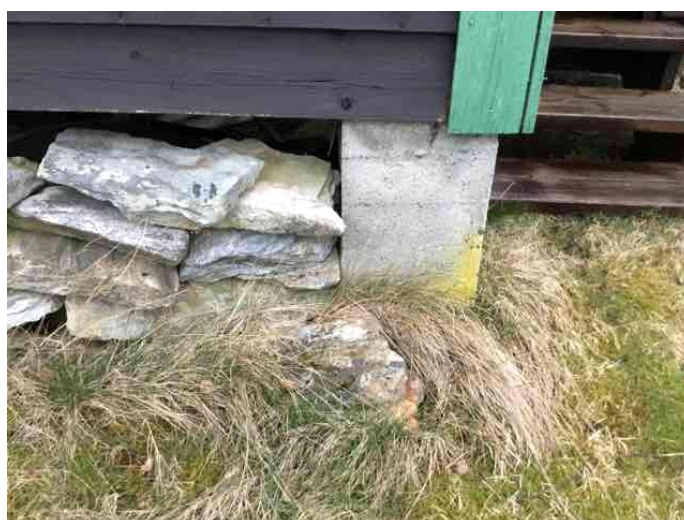
Søylepunkt på hytte

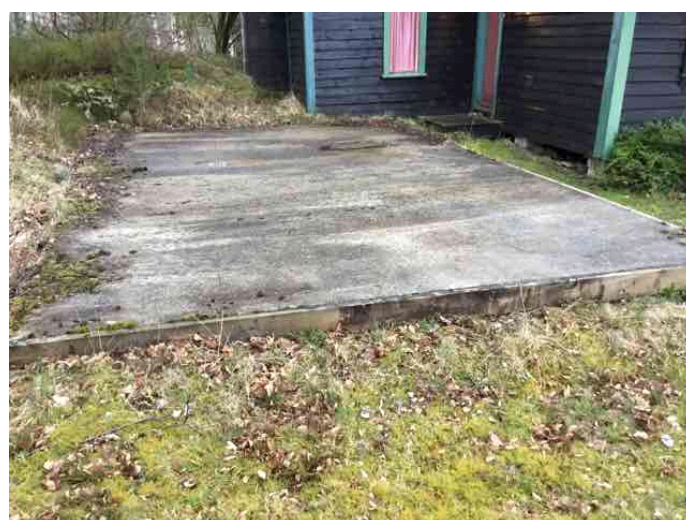
Støpt plate på uteområdet
