# Tilstandsrapport

📍 Hovedgaten 8 A , 4250 KOPERVIK

# Gnr. 58, Bnr. 93, Snr. 1

Oppdragsnr: 21150-1039

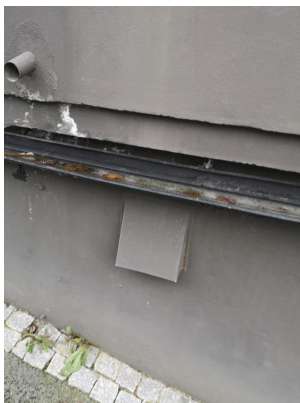
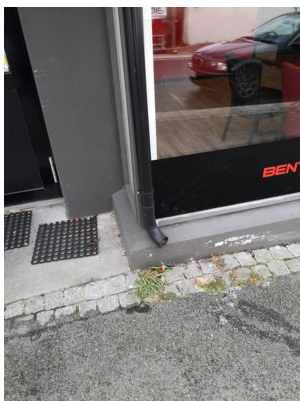
Renner og rennenedløp av metall.

- Det er store deformasjoner i renner og nedløp.

- Det er ikke tilfredsstillende bortledning av vann fra taknedløp ved grunnmur.

Renne ved terrasse er bøyd.

En må forvente stedvis fornying/reparasjon av renner og rennenedløp. Rennenedløp kobles til offentlig avløp om mulig.

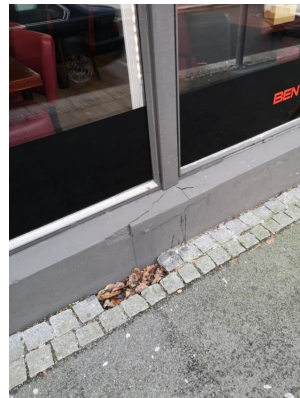
- Det er påvist andre avvik:
- Det er påvist spredte råteskader i bordkledningen.

Det ble registrert noe riss/sprekkdannelse i yttervegg av betong. Råtedannelse i bordkledningen gjelder 1. og 2. etasje.

- Råteskadet trekledning må skiftes ut.

Sprekker slipes og repareres.  
Bordkledning fornyes.
