# Tilstandsrapport

📍 Hagavikvegen 12 , 5593 SKÅNEVIK

# Gnr. 137, Bnr. 59

Rapportdato: 01.09.2022

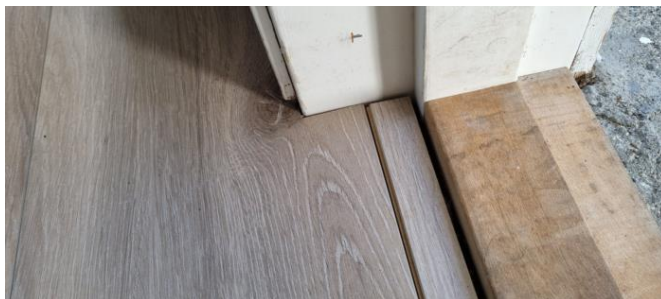
Det er 1 type laminat i alle rom av nyere dato. Laminat fremstår i stor grad som ny, men det er registrert noe mindre knirk pga underlag. Listverk er hvitmalt. Vegger er malt, tapet, panel ved entre og MDF plater på soverom. (Panel mønster og malt) Himling har hvitmalt MDF.

- Det er avvik:

Tiltak anses ikke som nødvendig, men er mer en skjønnsmessig vurdering. Flere av avvik er knapt merkbare, men fravike normal utførelse. Bilde er et eks av overgang til dør.

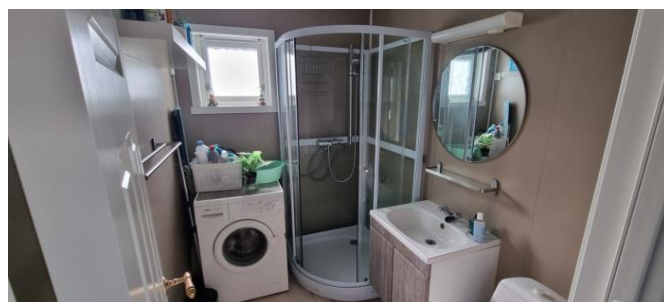
Bad inneholder wc, servant, dusjkabinett og opplegg til vaskemaskin.

Forventet levetid av våtrom er normalt 20 år, men dette er varierende og avhengig av type material, utførelse og bruk av rommet.

- Våtrommet må oppgraderes for å tåle normal bruk etter dagens krav.
