# Tilstandsrapport

📍 Salhusvegen 99 , 5529 HAUGESUND

# Gnr. 35, Bnr. 1089

Rapportdato: 23.05.2022

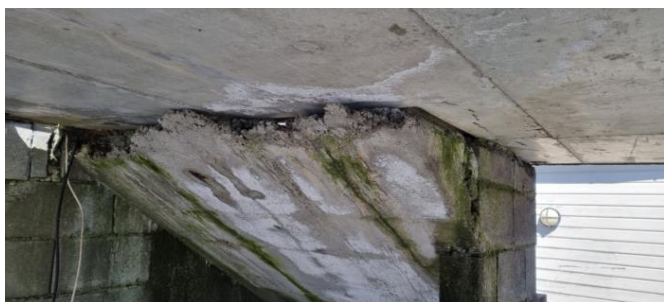
Enkel betongtrapp uten rekkverk.

Det er betydlige skader i trinn og rekkverk mangler.

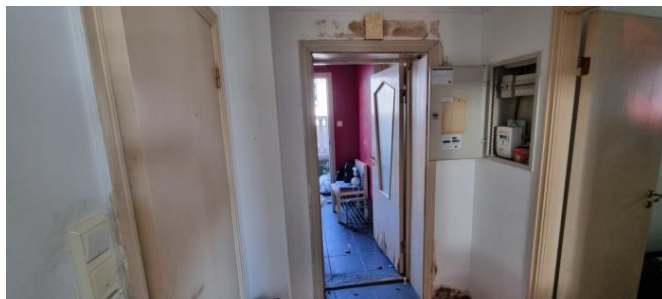
Kjeller er totalskadet og gulv, vegger og himling må total renoveres.

1 etasje: Parkett på gulv, men denne er kraftig skadet/slitt. På kjøkken er det gulvbelegg, men også denne har feil/mangler. Vegger er i hovedsak malt og tapesert. På loft er det laminat, men det er i stor grad skadet. Boligen er tilpasset eldre byggeskikk og bærer også preg av dette.

- Overflater har sterk slitasjegrad.

Elde, slitasje, fukt og skader preger overflater.

Pga av innemiljø i boligen anbefales det oppgradering av alle overflater.

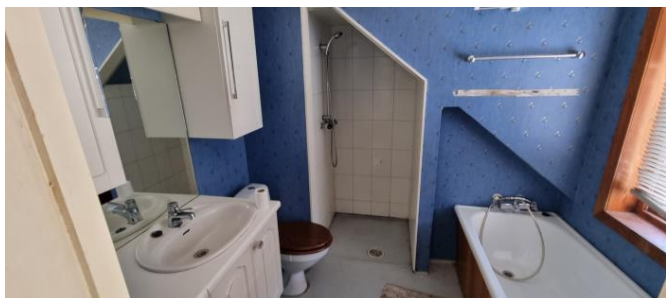
Bad er i svært dårlig stand og det er registrert muggsopp.

- Våtrommet må oppgraderes for å tåle normal bruk etter dagens krav.

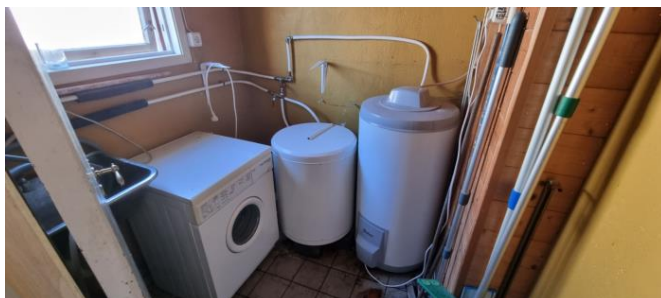
Vaskerom har relativt store fukt problemer og må utbedres.

- Våtrommet må oppgraderes for å tåle normal bruk etter dagens krav.

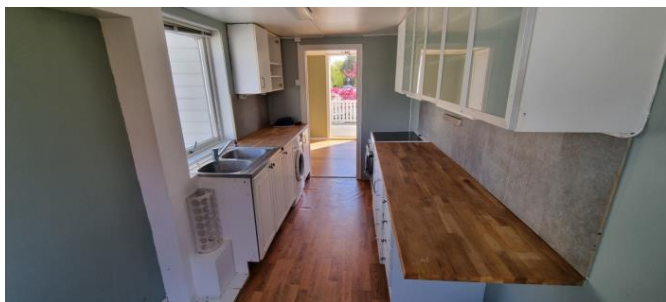
Enkel og greit kjøkken som anses som utdatert. Rommet er generelt slitt og har passert forventet levetid.

- Det er påvist skader/fuktskjolder i kjøkkengulv.

- De påviste skader må utbedres.

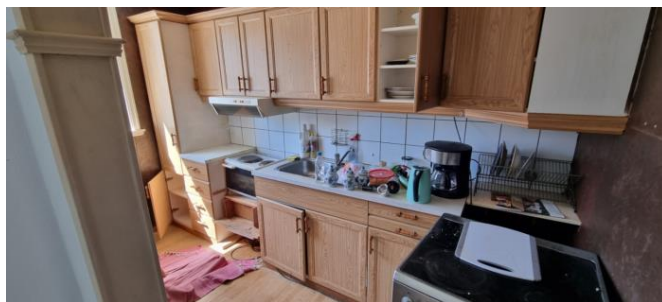
Modul kjøkken fra ca 90-tallet. Det er en del merker og skader på innredning.

- Kjøkkeninnredning er skadet/har betydelig skader.

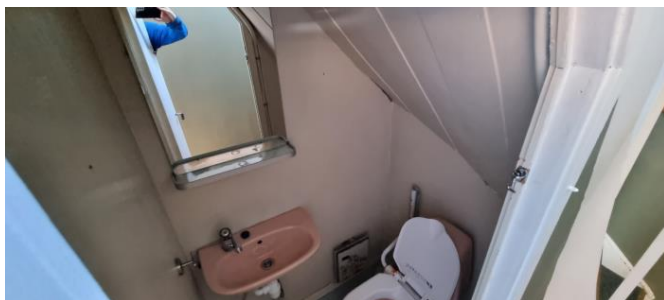
Enkelt og greit toalett i normal god stand. Vann og strøm stengt på befarings.

- Toalettrom mangler styrt tilluftsventilering.

- Det må foretas tiltak for å lukke avviket.

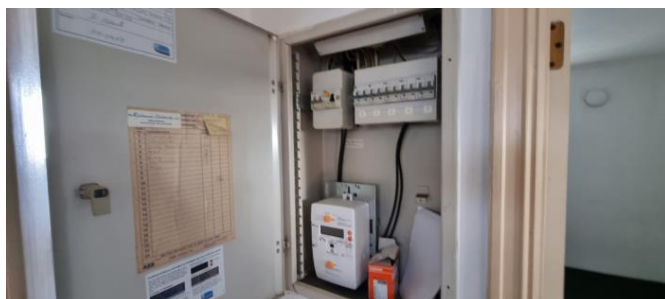
Det er 2 elektriske tavler. Strøm er stengt og anlegg derfor ikke testet.
