# Tilstandsrapport

📍 Moldtjørnvegen 10 , 5516 HAUGESUND

# Gnr. 23, Bnr. 281

Rapportdato: 04.11.2021

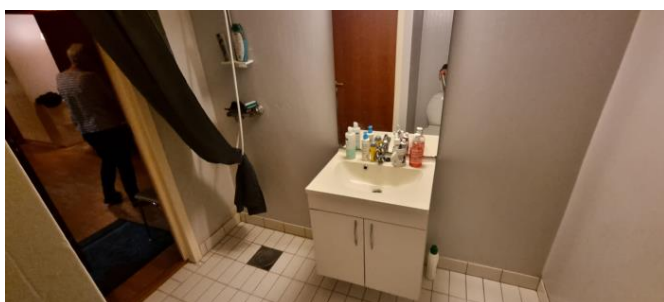
! TG 3

Bad bærer preg av elde og slitasje. På gulv er det belegg og tapet på vegg. Det dusjes direkte på gulv/vegg. Det er registrert noe fuktskader med dusjen og tilstand tilsier at bad må total renoveres. Bad har eget rom med vv-tank, men denne har ikke sluk.

- Våtrommet står foran full oppgradering for å tåle en normal bruk etter dagens krav. Det er ikke behov for å gjennomføre en detaljert tilstandsanalyse, etter standardens krav.

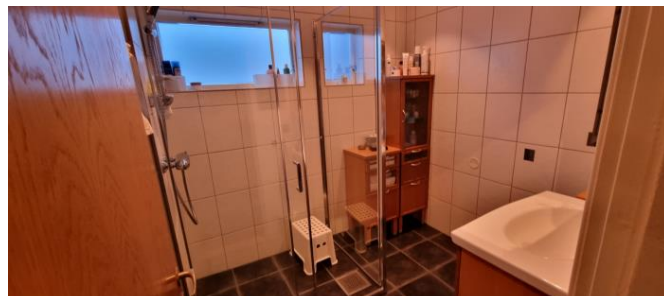
! TG 3

Bad er i utgangspunktet fra byggeår, men ble oppgradert i 2008, men fikk nye fliser igjen i 2021. Bad fremstår derfor som nytt og pent men sluk mm er fra byggeår. Bad er innredet før 1997. Dette gjør at rommet automatisk får TG 3. Rommet kan allikevel fungerer greit til sitt bruk. Eier opplyser om at bad benyttes i bruk. Pga alder undersøkes ikke Bad nærmere og kjøper overtar et velfungerende rom vitende om at svikt kan oppstå pga normal elde.

- Våtrommet står foran full oppgradering for å tåle en normal bruk etter dagens krav. Det er ikke behov for å gjennomføre en detaljert tilstandsanalyse, etter standardens krav.

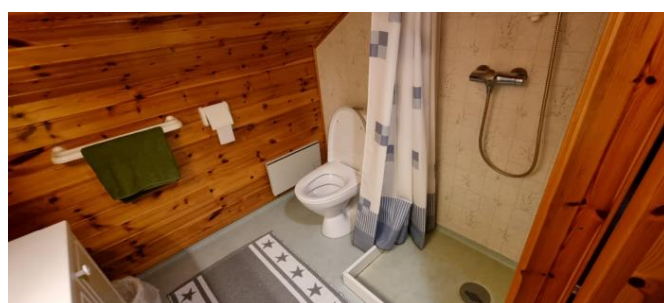
! TG 3

Bad er innredet før 1997. Dette gjør at rommet automatisk får TG 3. Rommet kan allikevel fungerer greit til sitt bruk. Eier opplyser om at bad benyttes i bruk. Pga alder undersøkes ikke Bad nærmere og kjøper overtar et velfungerende rom vitende om at svikt kan oppstå pga normal elde.

- Våtrommet står foran full oppgradering for å tåle en normal bruk etter dagens krav. Det er ikke behov for å gjennomføre en detaljert tilstandsanalyse, etter standardens krav.

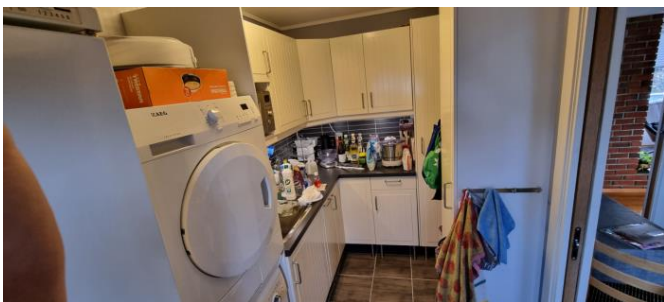
! TG 3

Praktisk vaskerom som ligger innfor kjøkken med egen inngang fra bakgården. Vaskerom har innredning fra Ikea som gjør at det delvis fungerer som lager for kjøkken. Det er sluk under innredning, men denne er ikke tilgjengelig for kontroll.

- Våtrommet står foran full oppgradering for å tåle en normal bruk etter dagens krav. Det er ikke behov for å gjennomføre en detaljert tilstandsanalyse, etter standardens krav.

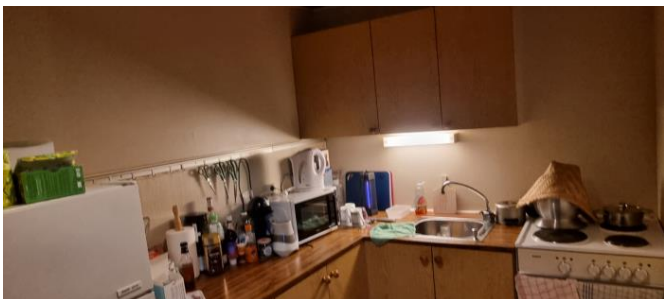
! TG 1

Enkelt hybel-kjøkken som fungerer mer som et te-kjøkken. Kjøkken bærer genrelt preg av elde og slitasje.

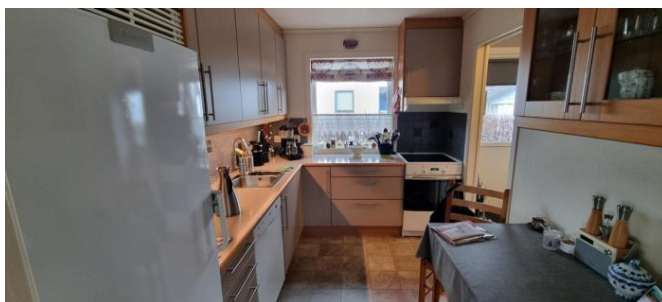
! TG 1

Glatte fronter Laminat Kjøleskap Oppvaskmaskin og Komfyr. Praktisk innredet kjøkken med fliser over benkeplate.
