# Tilstandsrapport

📍 Hebnesvegen 615 , 4235 HEBNES

# Gnr. 123, Bnr. 9

Befaringsdato: 24.02.2022

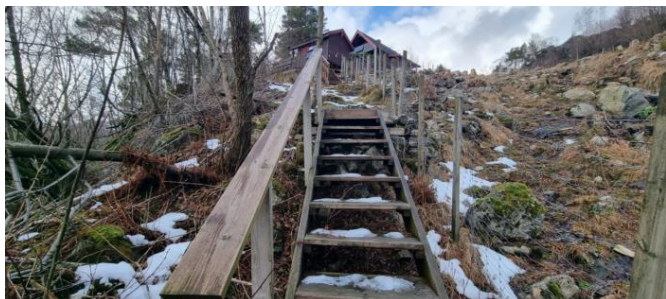
## Utvendige trapper

Hytten ligger relativt høyt over veien og det går en sti med 3 trapper opp til hytten. Trapper er bygget i treverk. Det er i utgangspunktet ikke krav til rekkverk, men dette kunne vært anbefalt. Normalt vedlikehold av trapper må forventes.

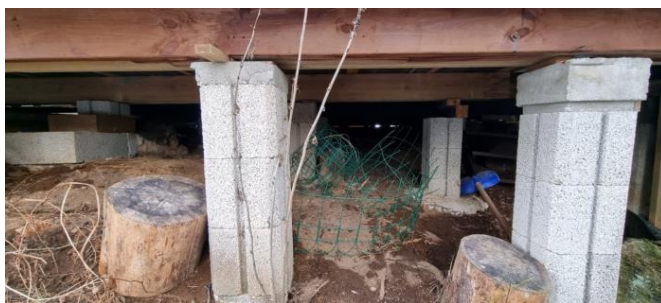
## Etasjeskille/gulv mot grunn

Huset er bygget på søyler og har trebjelkelag. Noe mindre skjevhet er registrert, men dette er i liten grad merkbart og relativt normalt på denne type hytter. Takstmann har besiktet bjelkelag fra utsiden, men det er ikke gått inn under hytten pga dårlig tilkomst. Årlig kontroll anbefales for å kontrollere at det er tett under hytten.

- Målt høydeforskjell på over 15 mm gjennom hele rommet. Tilstandsgrad 2 gis med bakgrunn i standardens krav til godkjente måleavvik.

Skjevhet er normal og lite merkbart.

- For å få tilstandsgrad 0 eller 1 må høydeforskjeller rettes opp. Ytterligere undersøkelser må foretas for å få kartlagt omfanget for utbedring.

Tiltak anses ikke som nødvendig.

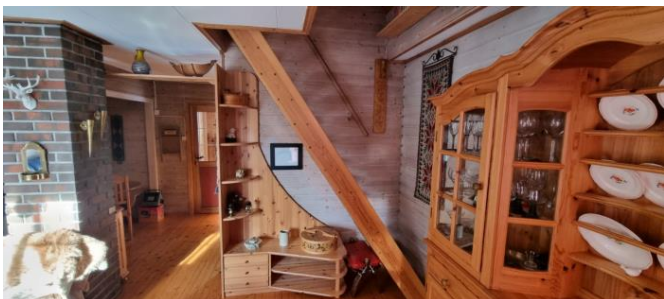
Det er en enkel hytte-trapp plassert i stue. Dette er relativt normal type trapp i norske hytter, men ikke iht dagens standard.

- Det er ikke montert rekkverk.

- Rekkverk må monteres for å lukke avviket.

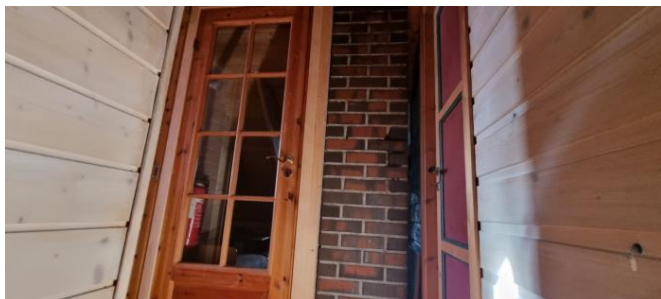
Dører holder noe varierende alder og kvalitet, men alle er i treverk. Årsaken til dette er at enkelte dører er fra byggeår, mens det kom flere dører da hytten ble påbygget. Dører har generelt naturlig elde og normalt vedlikehold må forventes.

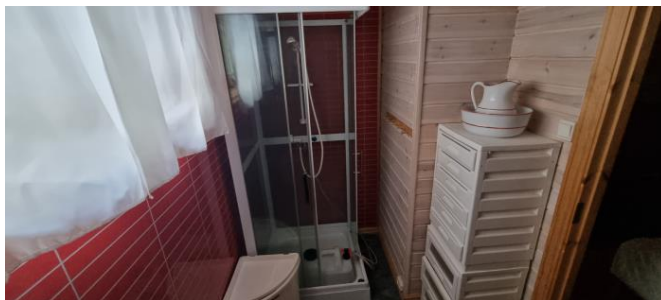
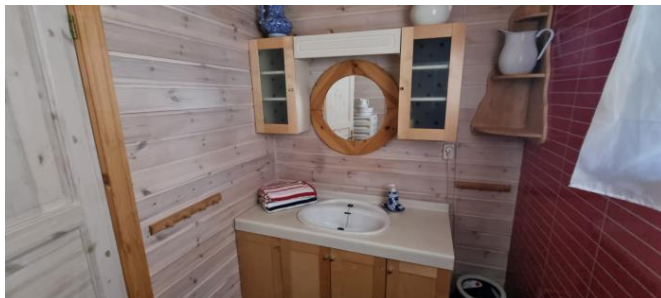
### 1 ETASJE > BAD

Rommet anses i utgangspunktet ikke som et våtrom da det ikke er innlagt vann eller sluk i rommet.

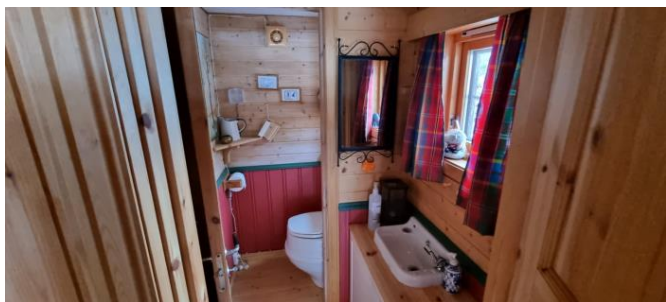
Enkelt hytte toalett som må tømmes. (Det er ikke vannklosett)  
Fremstår i normal stand, men bærer preg av normal ede.
