# Tilstandsrapport

📍 Gullvegen 272 , 5550 SVEIO

# Gnr. 70, Bnr. 68

Oppdragsnr: 10698-3113

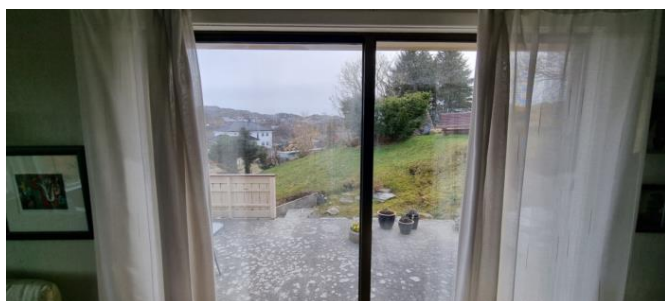
TG 2

Det er totalt 4 utvendige dører + garasjeport. Alle dørene er av en alder og tilstand som tilsier at de er i slutfasen på levetid og moden for utskifting. Skyvedøren i stue har punktert glass.

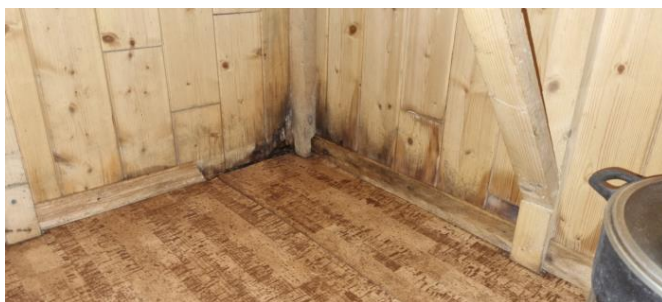
## Rom Under Terreng

TG 2

Kjeller ligger under terreng i bakkant, men over ved inngang. Det er knyttet naturlig risiko med å ha bolig under terreng. I bod er det indikert noe fukt som tyder på at fuktsikring/drenering er moden for oppgradering.

- Overflaten har fuktskjolder

Kjeller bør generelt få nny fuktsikring.

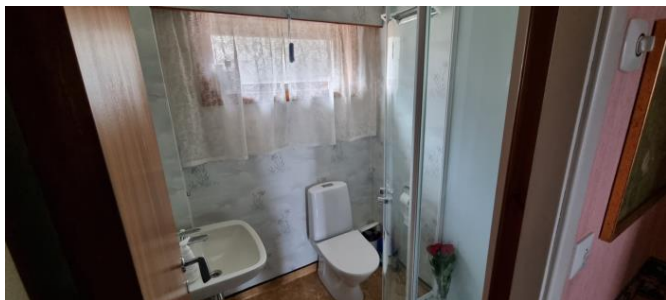
Våtrom er innredet før 1997. Dette gjør at rommet automatisk får TG 3. Rommet kan allikevel fungerer greit til sitt bruk.. Pga alder undersøkes ikke Bad nærmere og kjøper overtar et velfungerende rom vitende om at svikt kan oppstå pga normal elde.

- Våtrommet må oppgraderes for å tåle normal bruk etter dagens krav.

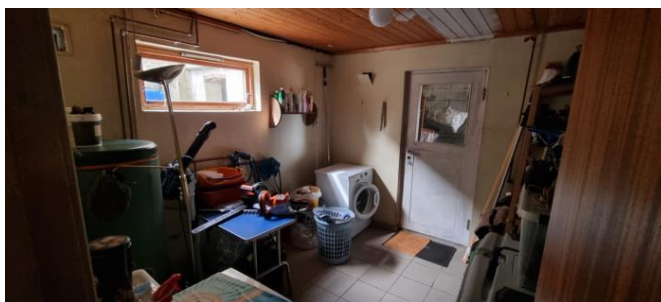
! TG 3

Våtrom er innredet før 1997. Dette gjør at rommet automatisk får TG 3. Rommet kan allikevel fungerer greit til sitt bruk.. Pga alder undersøkes ikke vaskerom nærmere og kjøper overtar et velfungerende rom vitende om at svikt kan oppstå pga normal elde. Rommet har egen inngang fra nordsiden av boligen.

- Våtrommet må oppgraderes for å tåle normal bruk etter dagens krav.

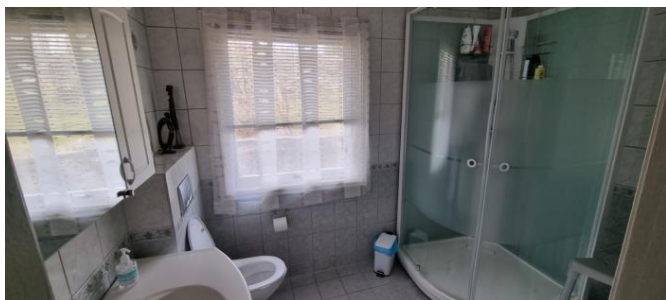
Flislagt bad. Våtrom er innredet før 1997. Dette gjør at rommet automatisk får TG 3. Rommet kan allikevel fungerer greit til sitt bruk.. Pga alder undersøkes ikke Bad nærmere og kjøper overtar et velfungerende rom vitende om at svikt kan oppstå pga normal elde.

- Våtrommet må oppgraderes for å tåle normal bruk etter dagens krav.

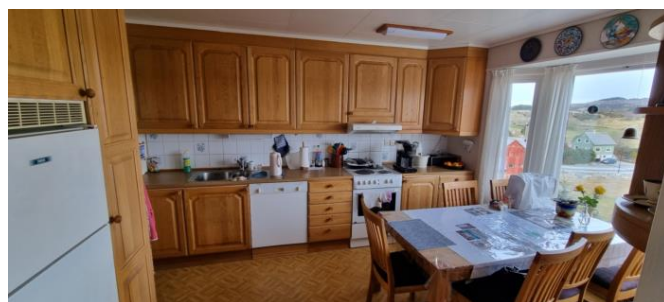
! TG 2

Kjøkken fremstår generelt i normal stand tatt alder i betraktning. Noe bruksmerker må generelt forventes i skuffer og skap samt fronter. Hvitevarer er frittstående. Eier opplyser at innredning ble satt inn i 1994. Normalt vedlikehold må generelt forventes.
