# Tilstandsrapport

📍 Lindangervegen 1 , 5519 HAUGESUND

# Gnr. 30, Bnr. 478

Oppdragsnr: 10698-3131

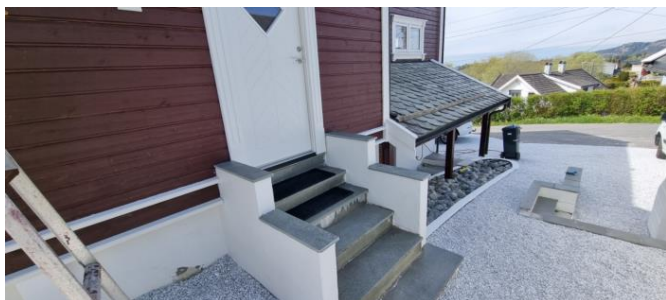
Enkel trapp i normal god stand.

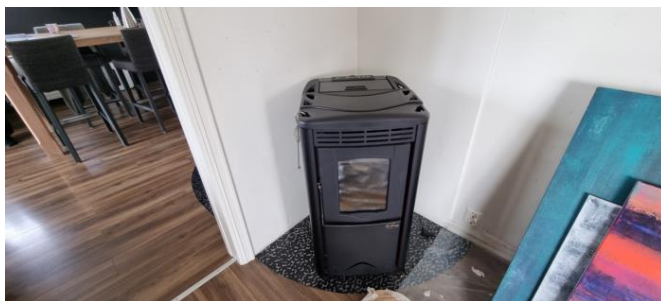
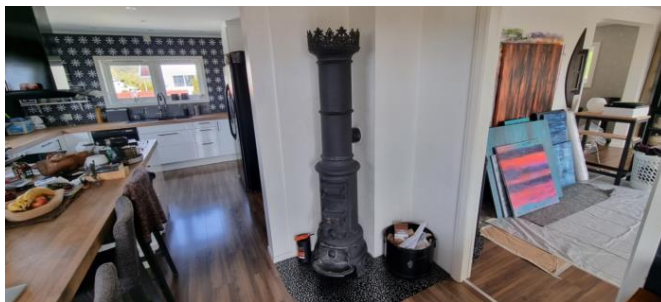
Boligen har pipeløp i tegl. Dette er generelt ikke anbefalt pga den naturlige risiko dette medfører. Takstmann anbefaler at alle pipeløp i tegl får innvendig rehab-rør. Det er vedovn på kjøkken og en pelletsovn i stue.

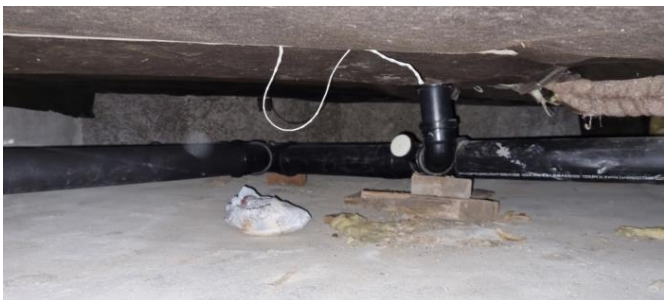
## Krypkjeller

Bygningen har krypkjeller under trebjelkelag og stubbegulv. Det er 2 luker i kjelleren. Krypkjeller fremstår i normal stand.

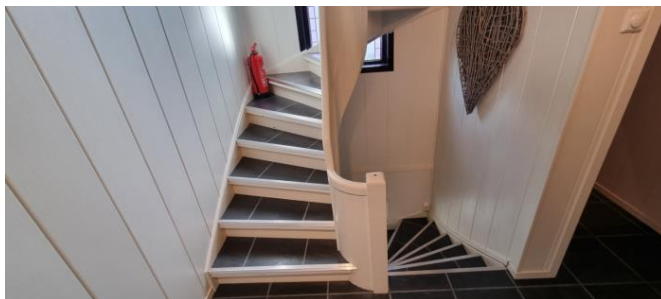
## Innvendige trapper

Trapp mellom etasjene fremstår i normal god stand tatt alder i betraktning. Trapp har normal elde. Normal tid før skifte/oppgradering av trapp er 20 - 50 år. Det mangler håndlist på vegg og vindu i trapp må sikres med rekkverk.

- Det mangler håndløper på vegg i trappeløpet.

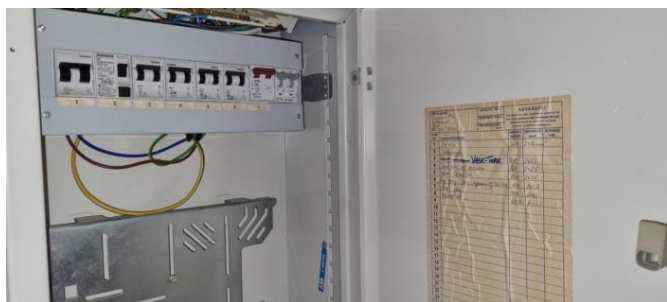
**Det er noe løse ledninger i bod m/ sluk i kjeller. Anlegg fremstår for øvrig i normal stand. Takstmann anbefaler generelt at alle hus som har fått utført arbeid for 20 år siden eller lenger utfører en el-kontroll.**

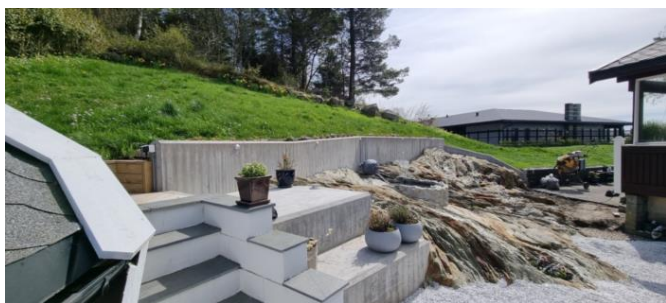
Det er nyere mur på oppsiden av boligen som leder vann til drenering på garasjen. Muren fremstår genrelt i normal god stand. Rekkverk på muren anses ikke som nødvendig.
