# Tilstandsrapport

📍 Grasvegen 18 A , 4270 ÅKREHAMN

# Gnr. 15, Bnr. 1819

Rapportdato: 02.09.2022

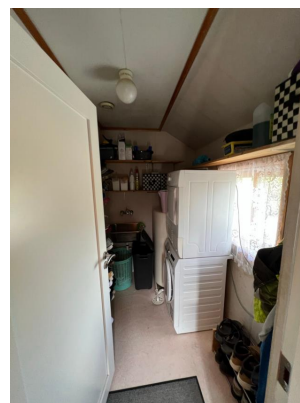
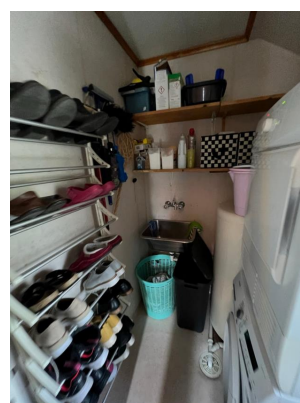
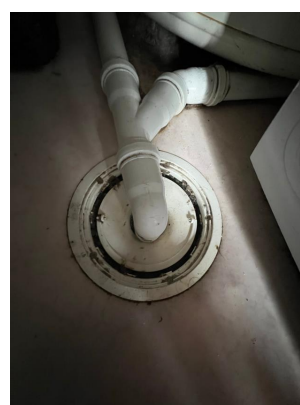
### Generell

! TG 3

- Våtrommet må oppgraderes for å tåle normal bruk etter dagens krav.

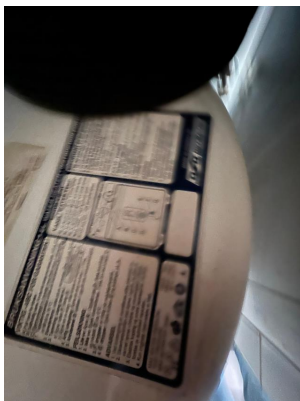
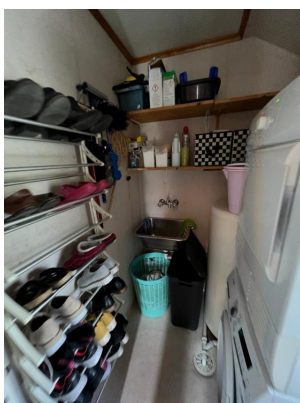
TG 2

Varmtvannstanken er på ca 200 liter.

- Det er påvist at varmtvannstank er over 20 år

- Det er ikke behov for utbedringstiltak siden tanken fungerer i dag, men ut ifra alder kan skader plutselig oppstå på eldre tanker.
- Andre tiltak:
