# Tilstandsrapport

📍 Melkevikvegen 1 , 5565 TYSVÆRVÅG

# Gnr. 59, Bnr. 120, Snr. 2

Rapportdato: 03.04.2022

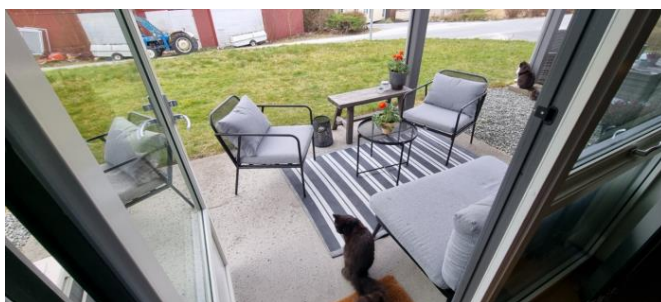
Det er støpt betongplating utenfor stuen. Denne er på ca 8 vkm og har overbygg/balkong over. Det er relativt vanlig å bygge terrasse i treverk over eller steinlegge betong plating. Plating fremstår i normal stand tatt alder i betraktning. (Noe utsikt / lyse omgivelser)

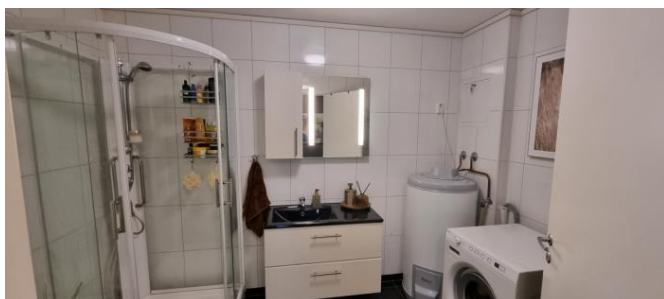
Teknisk forskrift 2010 og ingen dokumentasjon.

Bad fremstår i normal god stand tatt alder i betraktning.

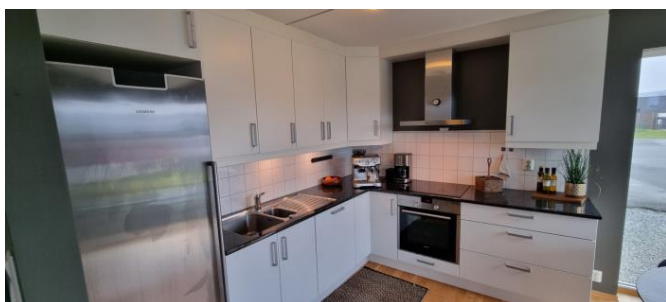
Modul kjøkken i normal god stand. Hvitevarer er innebygget i innredning. Laminert benkeplate i normal stand. Noe merker i skuffer og skap må generelt forventes i alle innredninger som har vært i bruk. Normalt vedlikehold iht alder må generelt forventes. Kjøkken er levert av Knapphus kjøkkensenter. Pga store vinduer har kjøkken ekstra godt arbeidslys.

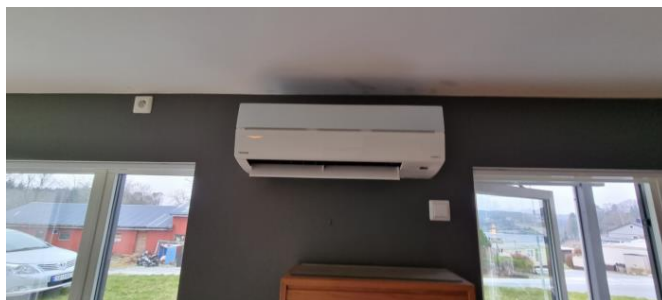
Det er montert varmepumpe. Denne fungerer greit på befaring, men er ikke undersøkt noe nærmere av takstmann. Årlig service anbefales årlig og filter bør renses minimum 1 gang i mnd.
