# Tilstandsrapport

📍 Tunvegen 3 , 5563 FØRRESFJORDEN

# Gnr. 79, Bnr. 459

Rapportdato: 19.11.2021

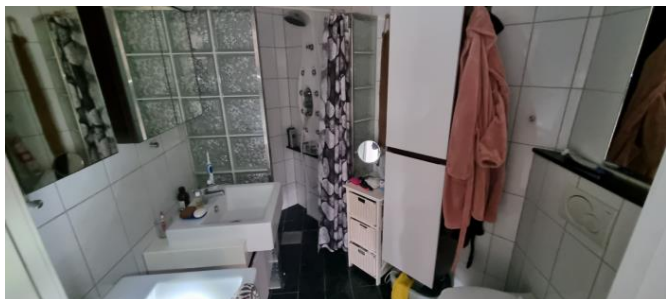
! TG 3

I utgangspunktet et greit vaskerom, men det er så mye innbo at det er vanskelig å kontrollere. Rommet har opplegg for vaskemaskin, utslagsvask, ventilasjonsanlegg til leiligheten og vv-tank. Generell tilstand tilsier at vedlikehold/oppgradering må forventes.

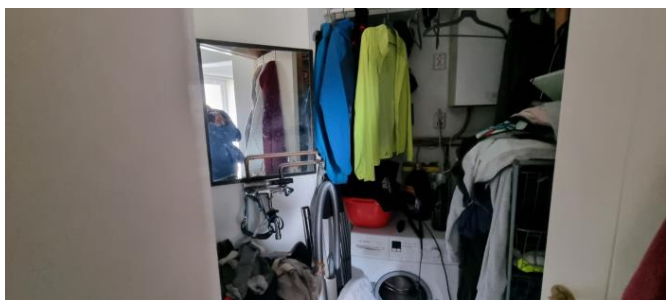
! TG 3

Vaskerom er innredet før 1997. Dette gjør at rommet automatisk får TG 3. Rommet kan allikevel fungerer greit til sitt bruk. Eier opplyser om at vaskerom benyttes i bruk. Pga alder undersøkes ikke vaskerom nærmere og kjøper overtar et velfungerende vaskerom vitende om at svikt kan oppstå pga normal elde.

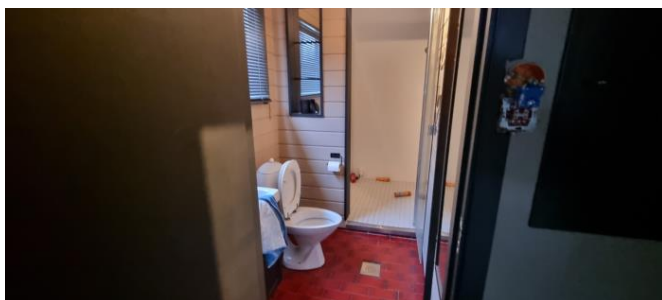
- Våtrommet står foran full oppgradering for å tåle en normal bruk etter dagens krav. Det er ikke behov for å gjennomføre en detaljert tilstandsanalyse, etter standardens krav.

! TG 3

Bad er innredet før 1997. Dette gjør at rommet automatisk får TG 3. Rommet kan allikevel fungerer greit til sitt bruk, men i dette tilfellet er det ikke sluk i dusj og generell tilstand tilsier at bad bør total renoveres før bruk. Pga alder undersøkes ikke Bad nærmere og kjøper overtar et velfungerende rom vitende om at svikt kan oppstå pga normal elde.

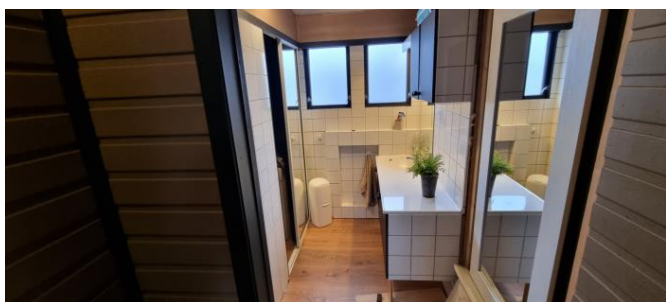
- Våtrommet står foran full oppgradering for å tåle en normal bruk etter dagens krav. Det er ikke behov for å gjennomføre en detaljert tilstandsanalyse, etter standardens krav.

Badet fremstår i liten grad som et bad, men mer som et wc. På befaring benyttes rommet som lager og det generelt vanskelig å få utført undersøkelser. Det er dårlig innemiljø og fukt merker i himling. Generell tilstand tilsier at bad er utført av u-faglært og vedlikehold/oppgradering må forventes.
