Tilstandsrapport

📍 Frakkagjerddalen 21, 5563 FØRRESFJORDEN

Gnr. 71, Bnr. 351

Rapportdato: 02.10.2021

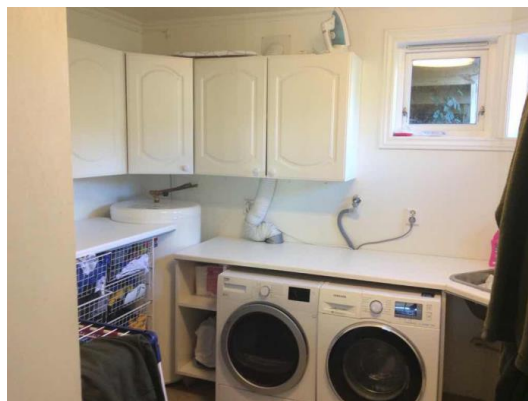
KJELLER > VASKEROM

Enkelt og greit vaskerom med egen inngang. Rommet får automatisk TG 3 pga innredning før 1997. Vaskerom kan allikevel fungere greit til sitt bruk utan at dette kan kommenteres. Normalt vedlikehold iht alder må forventes.

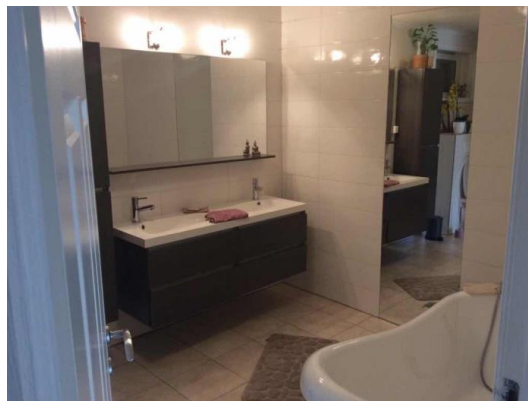
KJELLER > BAD

Flislagt bad med dusjhjørne, wc, vask og badekar. Iflg eier er bad renoverert i 2013.

På bad er det indikert noe fukt i hjørne på dusjen. Det anbefales derfor å sette inn dusjkabinett. Rommet har vindu, men dette har ikke tilgang til dagslys pga terrasse over. Rommet bærer for øvrig preg av normal elde og bruk.

- Overflater må utbedres eller skiftes.
