# Tilstandsrapport

📍 Haugevegen 36 , 5523 HAUGESUND

# Gnr. 28, Bnr. 622

Befaringsdato: 12.11.2021

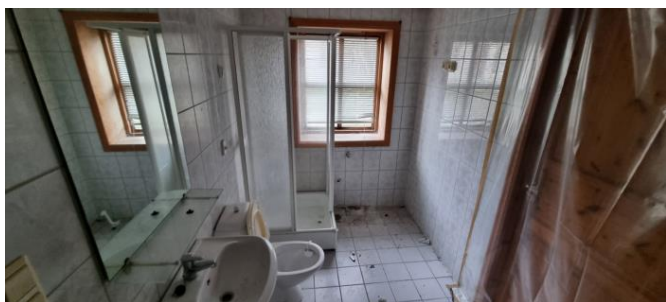
Badet er flislagt, men ikke i bruk pr dd. Bad inneholder vask, wc, dusjkainett og muligheter for vaskemaskin. Vindu er plassert i våt sone og ventilering er kune ventil i vindu. Tilstand av badet tilsier generelt av påkostninger/oppgadering må forventes. Bad bygget før 97 vurderes generelt ikke nærmere pga svikt må forventes.

- Våtrommet står foran full oppgradering for å tåle en normal bruk etter dagens krav. Det er ikke behov for å gjennomføre en detaljert tilstandsanalyse, etter standardens krav.

Sluk, fall og lekkasjesøk utføres ikke når bad er av en dato som gir TG 3. Årsaken til dette er at kjøper uansett må forvente oppgradering av badet.

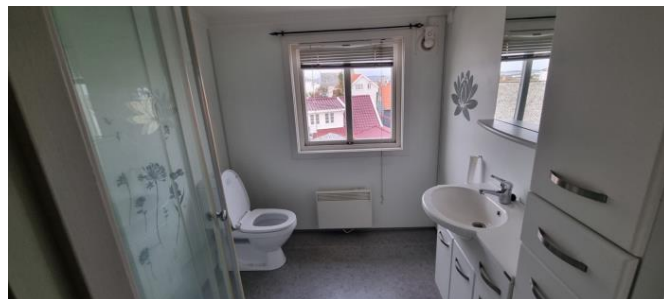
byggforskrifter fra før 1997 og ingen dokumentasjon. Bad er innredet før 1997. Dette gjør at rommet automatisk får TG 3. Rommet kan allikevel fungerer greit til sitt bruk. Eier opplyser om at bad benyttes i bruk. Pga alder undersøkes ikke Bad nærmere og kjøper overtar et velfungerende rom vitende om at svikt kan oppstå pga normal elde.

- Våtrommet står foran full oppgradering for å tåle en normal bruk etter dagens krav. Det er ikke behov for å gjennomføre en detaljert tilstandsanalyse, etter standardens krav.

Sluk, fall og lekkasjesøk utføres ikke når bad er av en dato som gir TG 3. Årsaken til dette er at kjøper uansett må forvente oppgradering av badet.

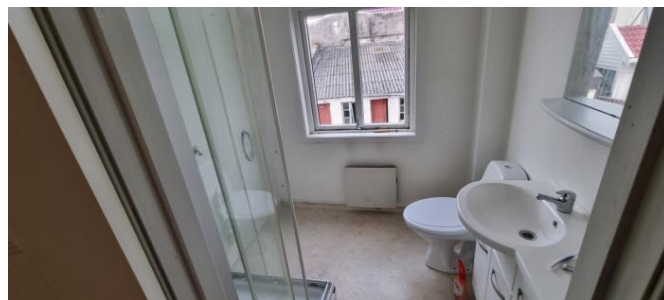
byggforskrifter fra før 1997 og ingen dokumentasjon. Bad er innredet før 1997. Dette gjør at rommet automatisk får TG 3. Rommet kan allikevel fungerer greit til sitt bruk. Eier opplyser om at bad benyttes i bruk. Pga alder undersøkes ikke Bad nærmere og kjøper overtar et velfungerende rom vitende om at svikt kan oppstå pga normal elde.

Sluk, fall og lekkasjesøk utføres ikke når bad er av en dato som gir TG 3. Årsaken til dette er at kjøper uansett må forvente oppgradering av badet.

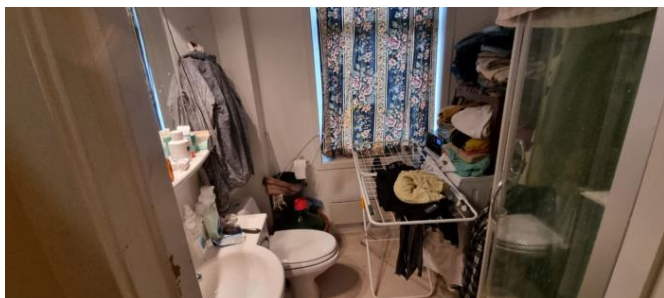
Bad er innredet før 1997. Dette gjør at rommet automatisk får TG 3. Rommet kan allikevel fungerer greit til sitt bruk. Eier opplyser om at bad benyttes i bruk. Pga alder undersøkes ikke Bad nærmere og kjøper overtar et velfungerende rom vitende om at svikt kan oppstå pga normal elde.

- Våtrommet står foran full oppgradering for å tåle en normal bruk etter dagens krav. Det er ikke behov for å gjennomføre en detaljert tilstandsanalyse, etter standardens krav.

Sluk, fall og lekkasjesøk utføres ikke når bad er av en dato som gir TG 3. Årsaken til dette er at kjøper uansett må forvente oppgradering av badet.

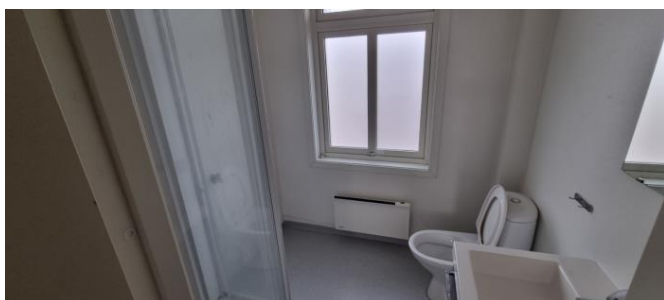
Pga brann i leiligheten ble denne renovert i 2017. Badet er derfor nyere enn bad for øvrig, men vvs mm er fra byggeår. Det er opplyst at bad er utført av selskap som hadde ansvar for utbedring etter brann.

- Det er påvist avvik i fallforhold til sluk i forhold til krav i forskrift på byggetidspunktet.

- Våtrommet fungerer med dette avviket.

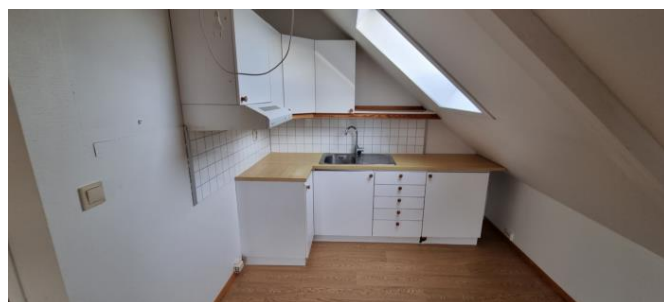
Kjøkken fremstår som noe slitt og er i slutfasen på forventet levetid. Noe bruksmerker i skuffer og skap må generelt forventes i alle innredninger som har vært i bruk. Det er frittstående komfyr og kjøleskap. Kjøkken holder noe lavere standard enn de andre innredningene i boligen.

- Det er påvist at overflater har noe skader.

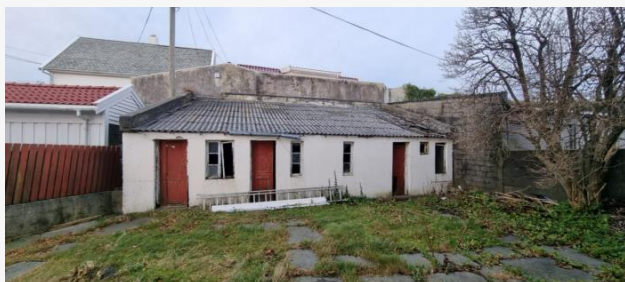
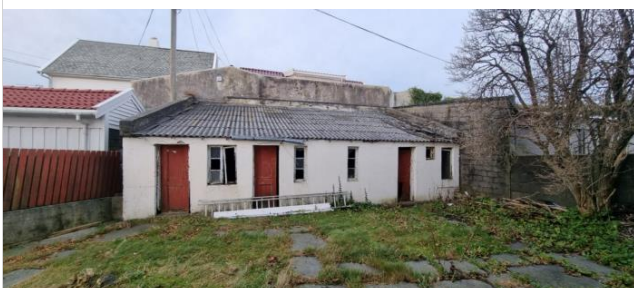
## Anneks

Anneks har total svikt og ingen teknisk verdi.

Bygget må total renoveres eller rives hvis det skal kunne benyttes. Pga byggets tilstand er areal ikke målt, men det er omtrentlig 50 kvm.
