# Tilstandsrapport

📍 Ola Flytts gate 6 , 5527 HAUGESUND

# Gnr. 39, Bnr. 67

Rapportdato: 01.06.2022

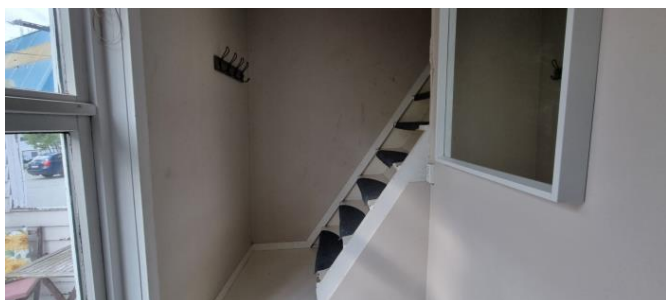
Trappen i boligen er fra byggeår og iht datidens standard og byggeskikk. Det er derfor åpninger over 10 cm. Det er normalt mulig å montere ekstra deler for å redusere åpningen hvis dette anses som et behov. Takstmann anbefaler generelt at dette alltid utføres hvis det skal være mindre barn i husstanden.

- Det mangler håndløper på vegg i trappeløpet.

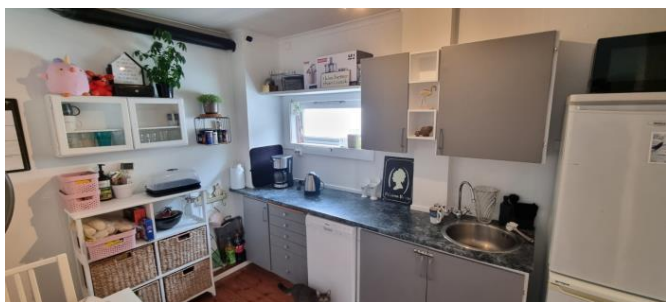
Modul kjøkken av eldre alder. Innredning fremstår generelt som velholdt og bærer preg av naturlig elde. Kjøkken fungerer greit til sitt bruk, men er noe utdatert.

- Kjøkkeninnredningen er av eldre dato, og den mangler bruksfunksjoner/løsninger som er forventbart på et kjøkken.

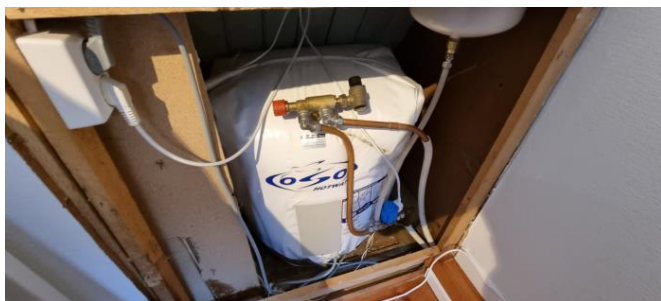
Under trapp er det plassert 116 lites varmtvannstank. Denne er fra 2005 og har normal elde. Det har vært lekkasje på denne, men det er nå installert fukt-sensor som.

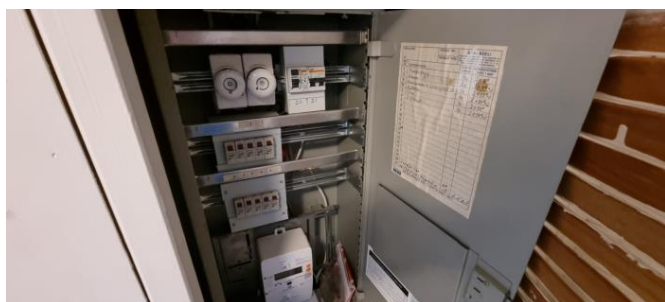
Huset er utleid og det anbefales alltid at det utføres en el-kontroll i slike tilfeller. Det er for øvrig opplyst at leietaker er utdannet elektriker og kan evt ordne det som
