# Tilstandsrapport

📍 Tostemvegen 204 A , 4270 ÅKREHAMN

# Gnr. 13, Bnr. 621

Befaringsdato: 20.09.2022

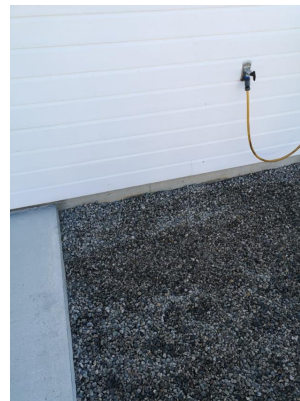
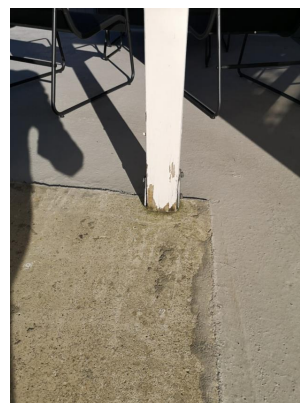
Det ble registrert lav avstand mellom kledning/søyle og terrenget. I følge Sintef byggforsk bør avstanden fra underkanten av kledningen til terrenget generelt være minst 30cm. Avstanden kan reduseres til 10cm på steder uten spesielt store slagregns påkjenninger, dersom det er takrenner på huset, godt takutstikk og terrengoverflaten består av relativt grove masser slik at det ikke spruter fra jord eller vanddammer.

Søylen fremstår med noe malingsflak

Kledningen/søylen løftes om mulig.

Søylen må skrapes og males

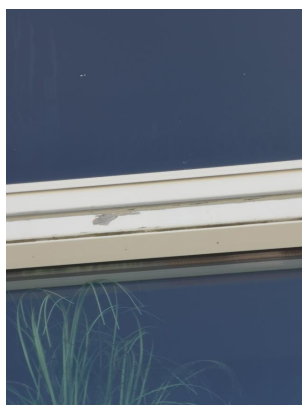
Det ble registrert malingsflass på vindu.

En må forvente å skrape å male vinduene.

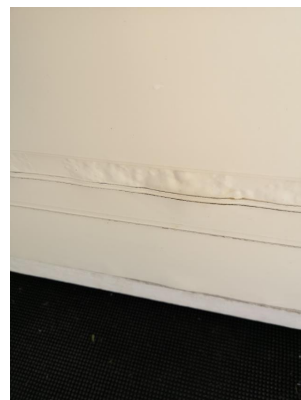
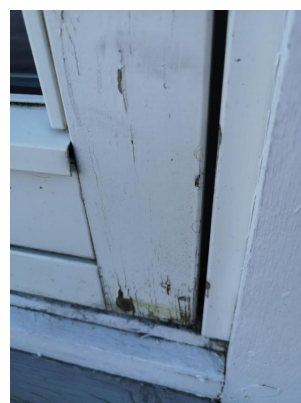
Det ble registrert skade (delaminering) av dørbladet på entredøren.  
Det ble også registrert rustdannelse på hengslene.  
Terrassedøren har malingsflass.

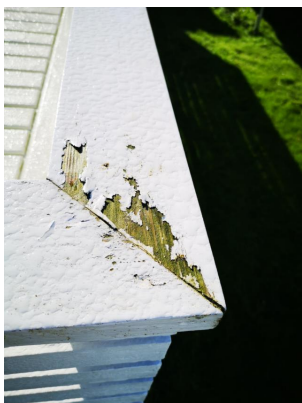
Terrassen er avsluttet med liten avstand til terrenget. På lengre sikt øker dette sannsynligheten for råteskade. Det ble registrert malingsflass på terrassens rekkverk.

Treverk må undersøkes og behandles jevnlig for å unngå råteskader. Rekkverket skrapes og males.

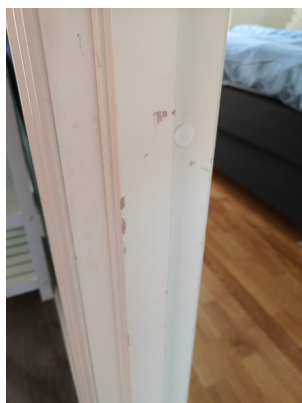
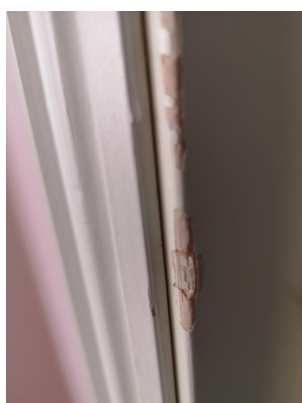
Det ble registrert merke på karm på dører til soverommene på 1. etasje.

Døren til stuen på loftet tar i karm.

- Det er påvist avvik som tilsier det bør foretas tiltak på enkelte dører.

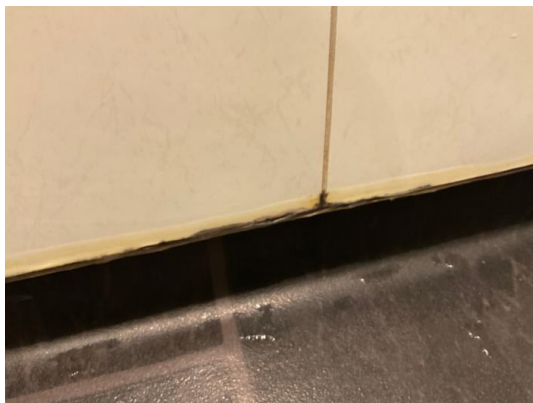
- Det er tegn på fuktskader nederst på våtromsplater.

Skaden er silikonert over for å unngå videre skade.

- Det må foretas utbedring av skadede plater.

Plater med skader fornyes for å få TG1.

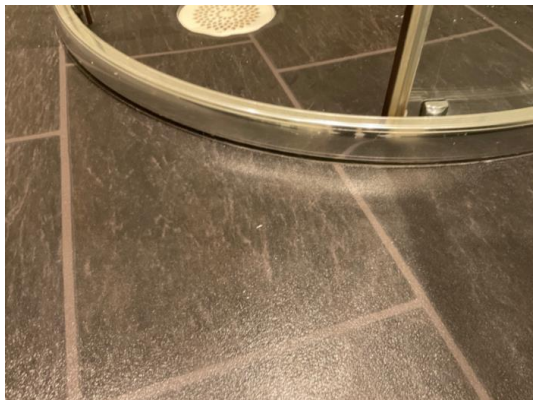
Målt fall i dusjsonen: 18mm over 50cm.

53mm oppkant rundt dusjsonen.

Det er oppkant rundt dusjsonen. Ved en eventuell lekkasje vil vann kunne finne veien ut av våtrommet.

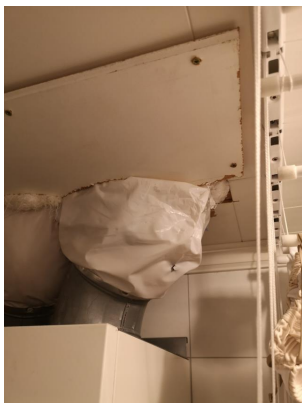
Det er ufagmessig utførelse av gjennomføringer i taket til ventilasjonen.

- Det er påvist andre avvik:

Kosmetisk avvik.

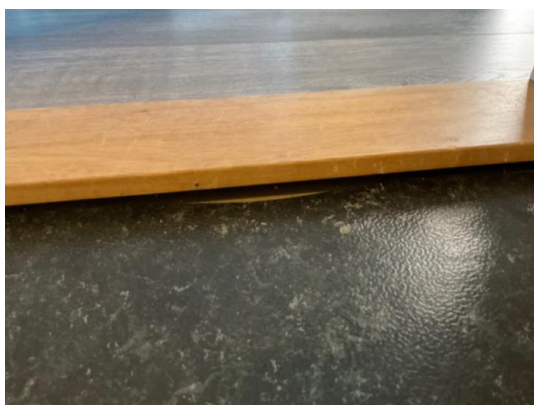
- Det er påvist at høydeforskjell fra topp slukrist til gulv/synlig topp membran ved dørterskel er mindre enn 25 mm.

Det bør sveises på oppkant slik at vannet renner til sluk ved en eventuell lekkasje.
