Tilstandsrapport

📍 Langehaugvegen 12 , 4264 KVALAVÅG

Gnr. 75, Bnr. 153

Oppdragsnr: 10698-3004

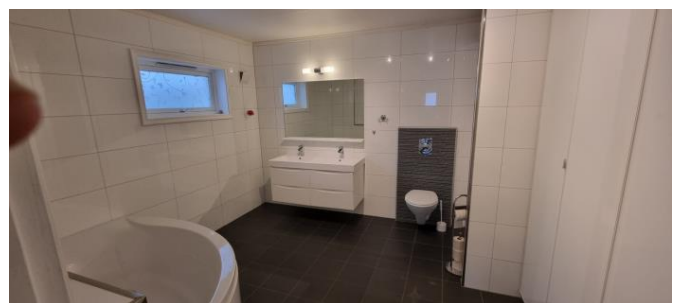
Pent flislagt bad som fremstår i stor grad som et nyere bad. Bad er tidløst innredet og har stor garderobe.

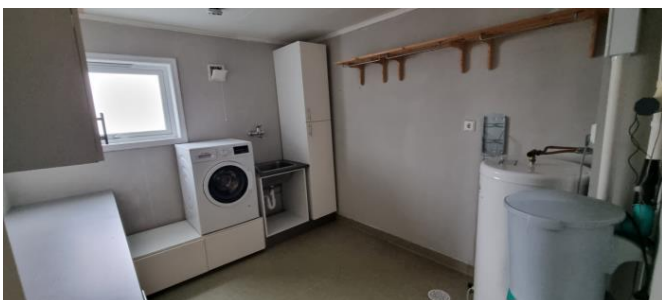
Stort vaskerom med vindu, skittentøy sjakt fra 1 etasje, sentral støvsuger, innredning, vv-tank og opplegg for vaskemaskin.
