# Tilstandsrapport

📍 Kyrkjehølsvegen 23 , 5583 VIKEDAL

# Gnr. 66, Bnr. 134

## Boligbygg med flere boenheter - Byggeår: 2003

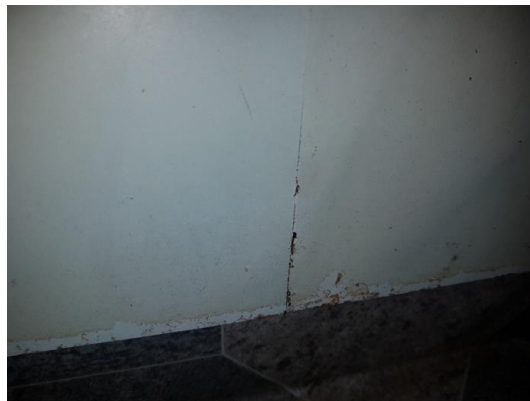
#### Overflater vegger og himling

! TG 2

Vegger av våtromsplater.

- Overflaten har fuktskade

Det er registrert svell i nedre del av veggplatene i dusjen. Det er ikke montert aluminiumsprofil i nedre kant av platene.

- Våtrommet fungerer med dette avviket.

Det må påregnes skifting av plater i våtsonen i nær framtid.

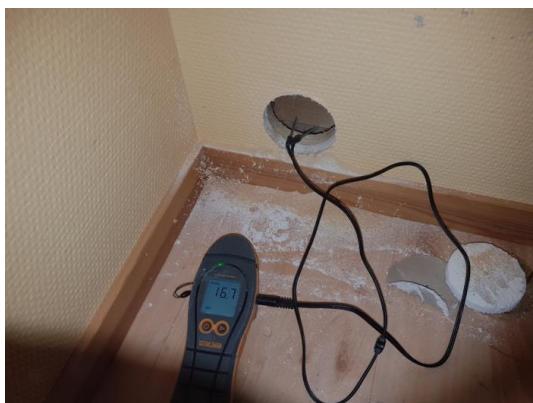
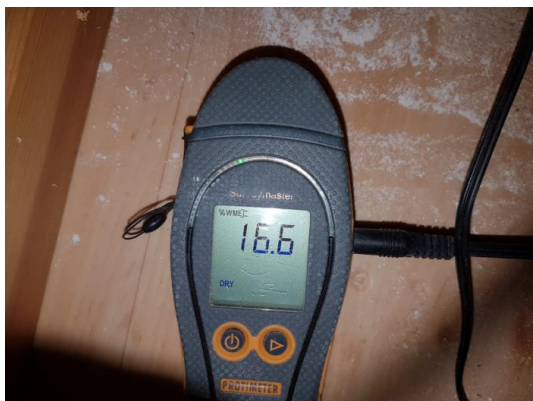
## Fukt i tilleggende konstruksjoner

! TG 0

Det ble fuktsøkt i inspeksjonsluke og i utsatte områder i badet og tilleggende med rom med Protimeter uten utsalg på høye fuktverdier.
