Tilstandsrapport

Kirkegata 212 , 5525 HAUGESUND

Befaringsdato: 28.11.2021

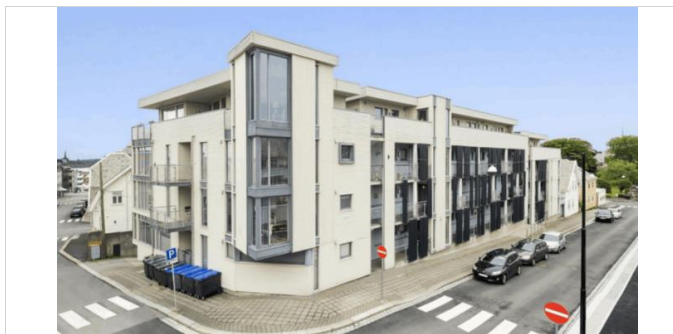
Byggeår
2008

Bygget fremstår i normal stand tatt alder i betraktning.

Bygget er vedlikeholdt ved behov av sameiet. Leiligheten er noe vedlikeholdt, men bærer preg av normal elde.

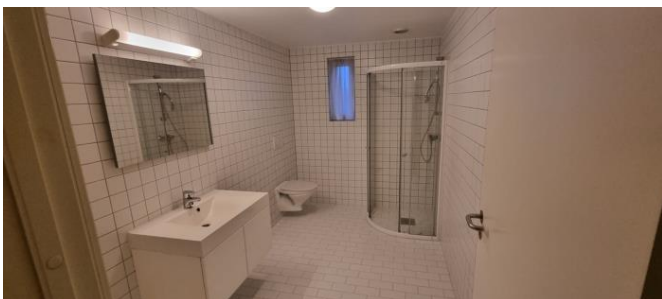
Badet fremstår generelt i normal god stand tatt alder i betraktning. Takstmann anbefaler generelt at alle bad som er eldre enn 10 år benytter dusjkabinett. Dette reduserer faren for lekkasjer og gir mindre slitasje på badet. Det er lagt nye fliser på gulvet og dokumentasjon på utført arbeid er fremlagt. (2021)

Fliser er i normal god stand tatt alder i betraktning. Fuge i hjørne på dusjen har løsnet litt og ny fuge anbefales. (Relativt enkelt å få utført)

Det er lagt nye fliser på gulvet. Årsaken til dette var varmekabler som ikke fungerte. Eier opplyser at nye fliser er lagt over det gamle. Det er ny membran i 2021. Byggeår settes til 2008 pga konstruksjon mm.

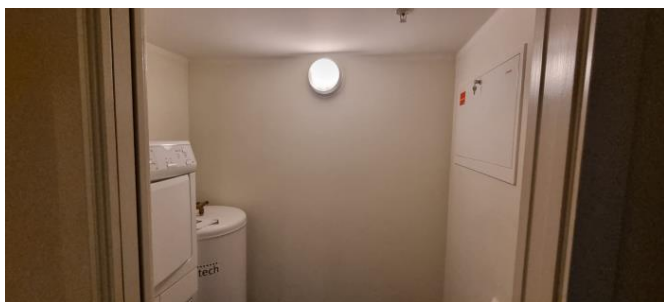
Vaskerom er i normal god stand og fungerer greit til sitt bruk. Rommet er praktisk innredet og fremstår som velholdt tatt alder i betraktning.

Tapesert vegg og hvitmalt himling. Pga lekkasje fra utvendig tak er himling platet/malt i 2021. Dette var en relativt liten lekkasje og er utbedret. Himling fremstår i normal god stand.

Det er fliser på gulv og 1 sokkel flis. Gulv er flatt, men med sluk under vv-tank. Liten oppkant med terskel.

- Det er påvist synlige fuktskader på overflater.

Det er skade/hull i 1 flis omtrent i senter av rommet. Det vil være vanskelig å bare skifte 1 flis så det anbefales å tette hullet med noe som holder samme farge som fliser. Hull er ca 1 cm diameter.

- Det må foretaes lokal utbedring

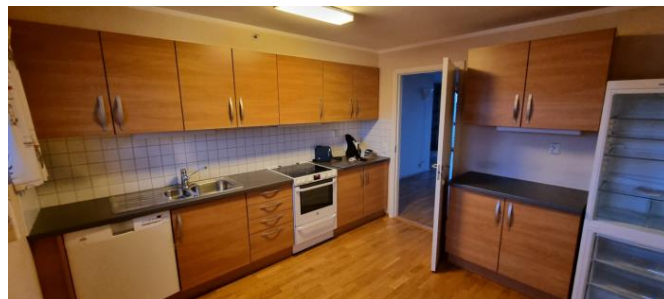
Kjøkken fremstår i normal god stand tatt alder i betraktning. Noe bruksmerker i skuffer og skap må generelt forventes i alle innredninger som har vært i bruk. Ny fuge på benkeplate anbefales da den har sprukket.
