Eidevegen 40 B, 4250 Kopervik

Lekker del av tomannsbolig over tre plan - Høy standard og flotte kvaliteter - Nydelig utsikt til sjø!

# TILSTANDSRAPPORT BOLIG

**Eidevegen 40 B, 4250 KOPERVIK**

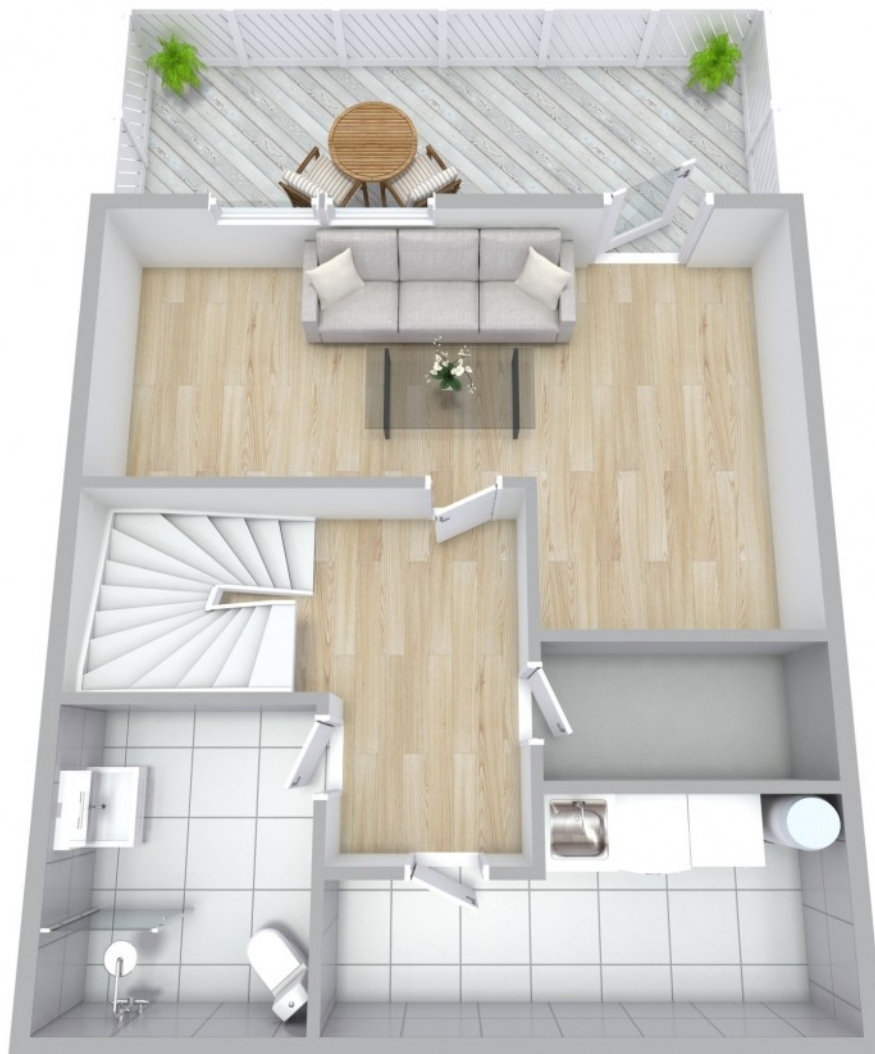
## Kjeller

Halvpart av tomannsbolig over tre plan: Underetasje: Gang, stue/ soverom, vaskerom og bad.

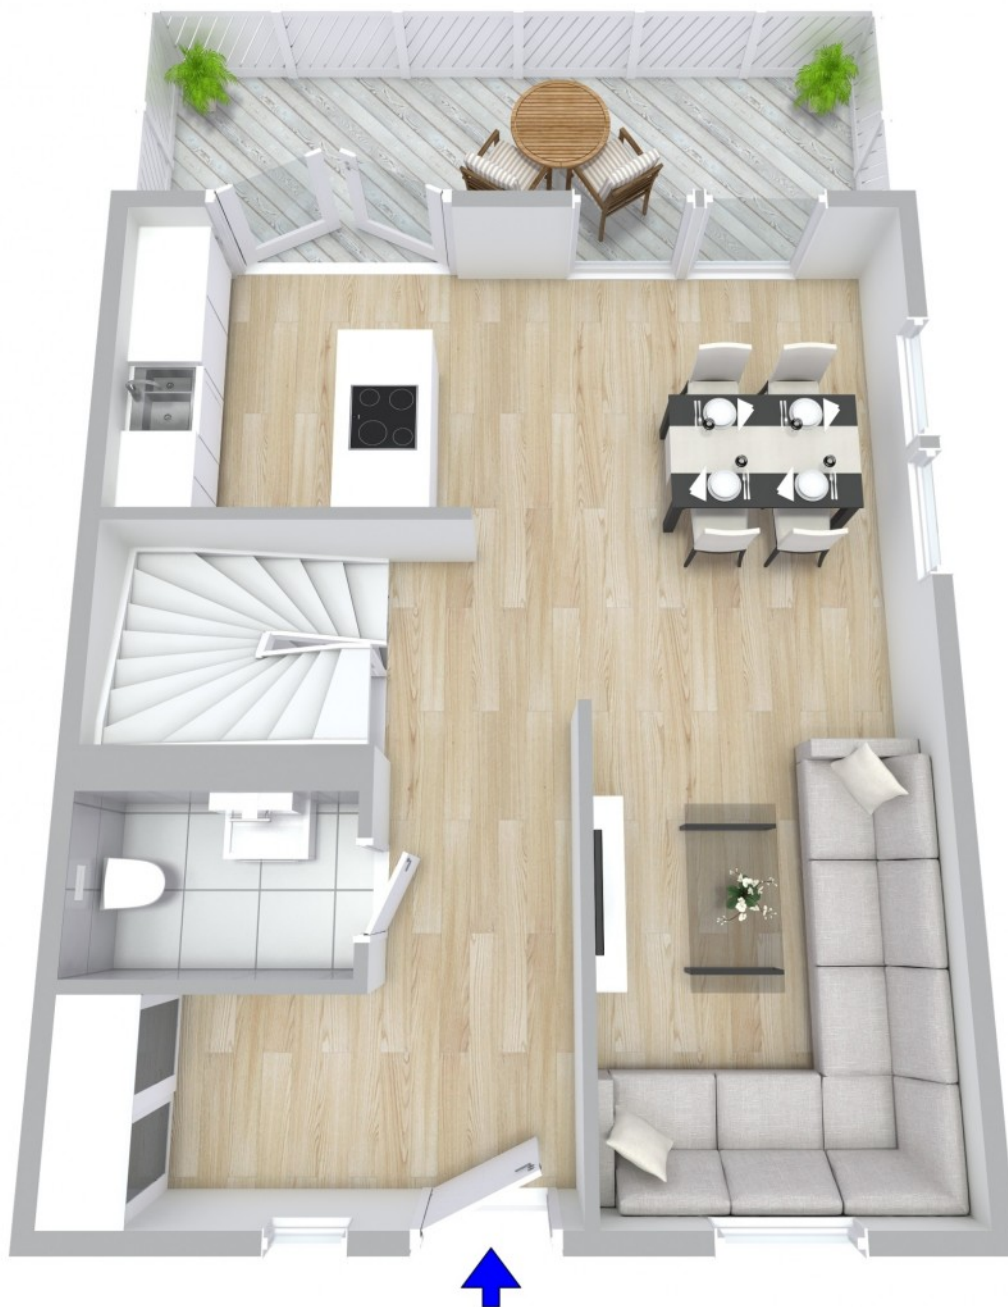
## 1. Etasje

Første etasje: Gang, stue og kjøkken samt gjestettoalett.

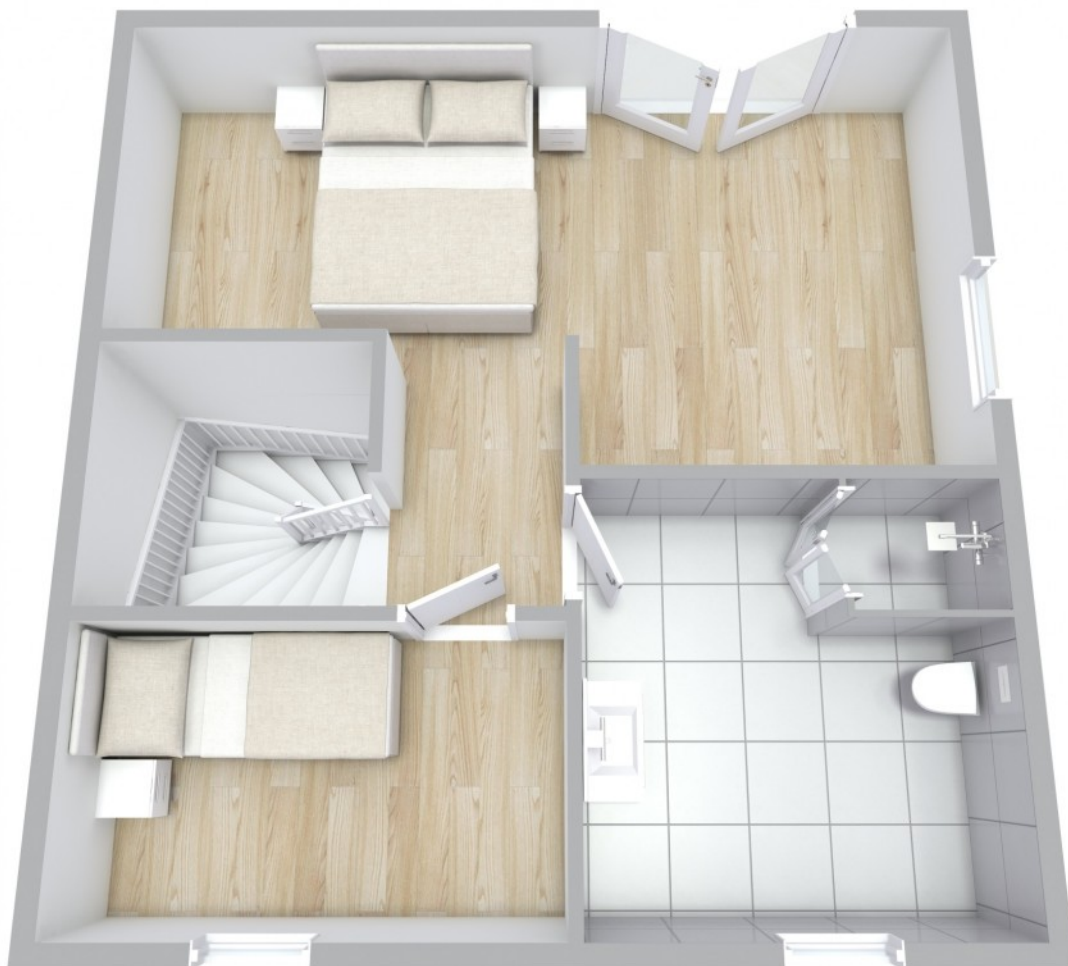
## Loft

Andre etasje: Gang, loftstue/ soverom, bad samt bod/ rom brukt til soverom.
