Tilstandsrapport

📍 Vidars gate 33 D , 5531 HAUGESUND

Gnr. 34, Bnr. 18

Oppdragsnr: 10698-3014

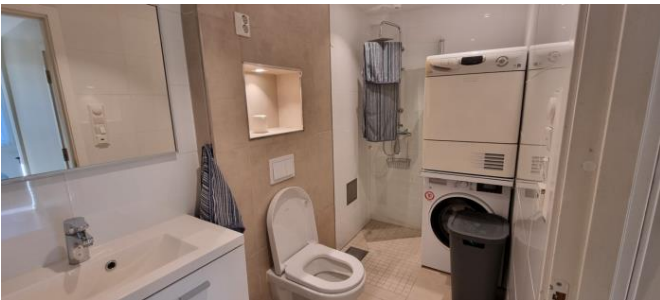
2 ETASJE > BAD

Generell

TG 3

Eier opplyser at bad ble renoveret i 2018 i den anledning ble det lagt ny membran mm. Sluk er for øvrig ikke skiftet og holder ikke dagens standard iht avstand fra vegg mm.

Vurdering av avvik:

- Våtrommet står foran full oppgradering for å tåle en normal bruk etter dagens krav. Det er ikke behov for å gjennomføre en detaljert tilstandsanalyse, etter standardens krav.

Tiltak

- Det anbefales at våtrommet totalrenoveres. Ved renovering, påse at alle forhold med tettesjiktet, våtsone, sluk mv. dokumenteres

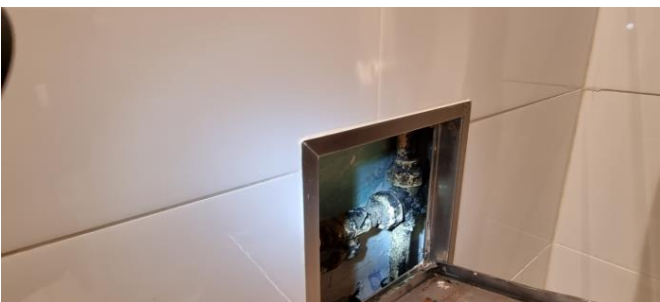
Vannledninger

TG 2

Det er skiftet noe, men det er registrert en del rør fra byggeår. Det er derfor noe varierende alder, tilstand og type på rør. Det er etablert rør i rør skap på badet. Her er det en liten lekkasje i kobling, men eier ordner denne. Det må generelt forventes at det går noe rør gjennom leilighet til leiligheter over.

Vurdering av avvik:

- Mer enn halvparten av forventet brukstid er oppbrukt på innvendige vannledninger.

Eldre rør er preget av naturlig elde og slitasje. Kobling i rør i rør skap som har lekkasje vil normalt kunne enkelt ordnes.

Tiltak

- Det er ikke behov for utbedringstiltak utifra at anlegget fungerer i dag, men utifra alder kan skader plutselig oppstå på eldre anlegg.
- Ifm. oppgradering av våtrom vil det være naturlig med utskiftning av rør.
- Tidspunkt for utskiftning av vannledninger nærmer seg.

Er mindre lekkasje i en kobling, men denne ordnes. Vvs har generelt varierende alder og dette medfører en naturlig risiko.
