# Tilstandsrapport

📍 Spannatoppen 63 , 5542 KARMSUND

# Gnr. 149, Bnr. 492, Snr. 3

Areal (BRA): Rekkehus 126 m<sup>2</sup>

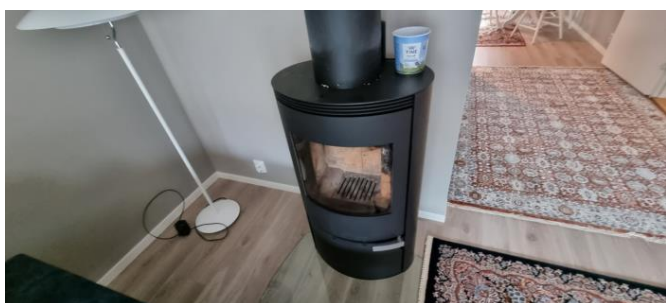
## Pipe og ildsted

! TG 1

Stålppe med vedovn i stuen. Stålppe og vedovn fremstår i normal stand tatt alder i betraktning. Pipeløp kontrolleres normalt hvert 4 år av kommune. Dette kan for øvrig variere og det er ikke kjent når kommunen sist var på besøk.

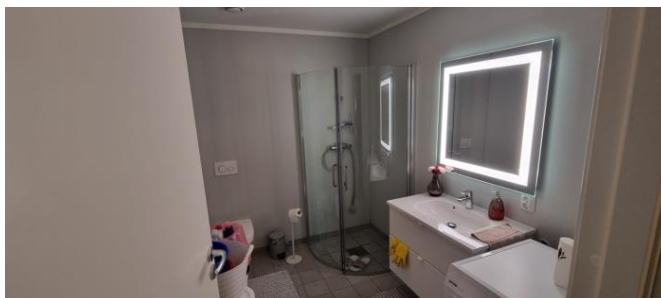
## 1 ETASJE > BAD

Rommet er mest sannsynlig bygget iht Tek-17 forskrifter. Bad skal da normalt ha uavhengig kontroll av utførelse, men dette er ikke undersøkt. Dokumentasjon er ikke fremlagt.

Forventet levetid av våtrom er normalt 20 år, men dette er varierende og avhengig av type material, utførelse og bruk av rommet.

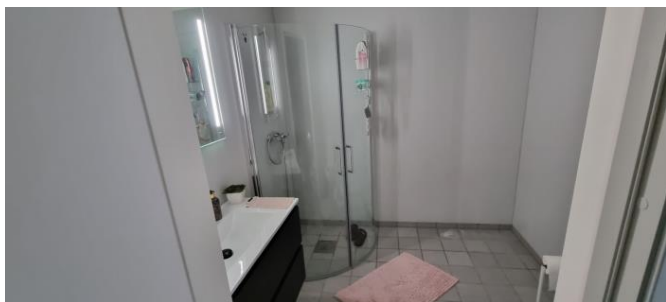
## 2 ETASJE > BAD

Rommet er mest sannsynlig bygget iht Tek-17 forskrifter. Bad skal da  
normalt ha uavhengig kontroll av utførelse, men dette er ikke  
undersøkt. Dokumentasjon er ikke fremlagt.

Forventet levetid av våtrom er normalt 20 år, men dette er varierende  
og avhengig av type material, utførelse og bruk av rommet.

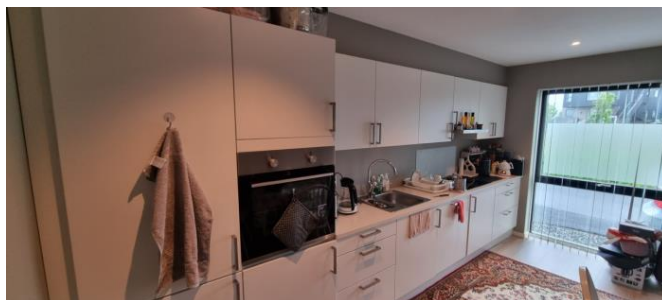
Kjøkken innredning i modul system. Hvitevarer er innebygget med  
unntak av kjøleskap. Over benkeplate er det malt og sparklet vegg. bak  
platetopp er det for øvrig montert plate for enkelt renhold. Vinduer og  
dør i rommet gir godt med arbeidslys. Komfyrvakt er innebygget i  
ventilasjonsanlegg.
