# Tilstandsrapport

📍 Gullvegen 272 , 5550 SVEIO

# Gnr. 70, Bnr. 68

Oppdragsnr: 10698-3113

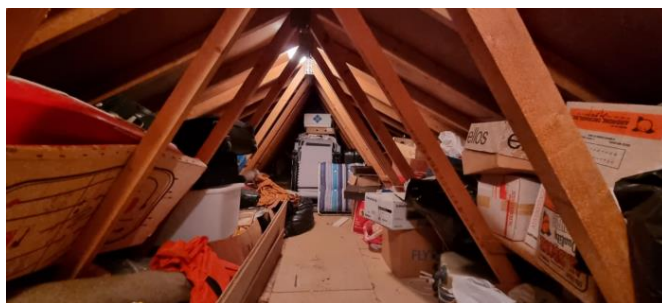
TG 1

W-takstoler i tre. Det er luke i gang med stige opp til kaldloft. Det er relativt mye innbo på loft og begrenset undersøkelses muligheter. Det er registrert spor etter mus, men eier opplyser at enkelte år kan det oppstå 1-2 stk. Dette er normalt ikke noe problem med felle.
