# Tilstandsrapport

📍 Lindangervegen 1 , 5519 HAUGESUND

# Gnr. 30, Bnr. 478

Oppdragsnr: 10698-3131

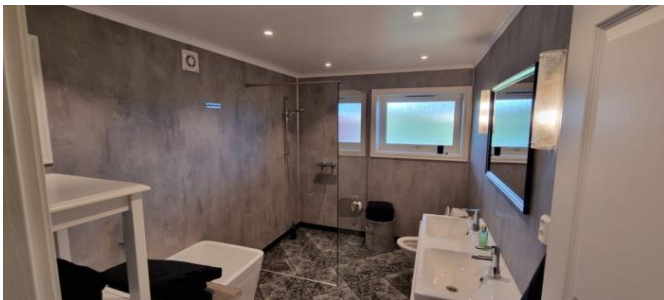
Bad ble laget i utgangspunktet i 1999, men er oppgradert i 2017. Dette gjelder vegger og himling.

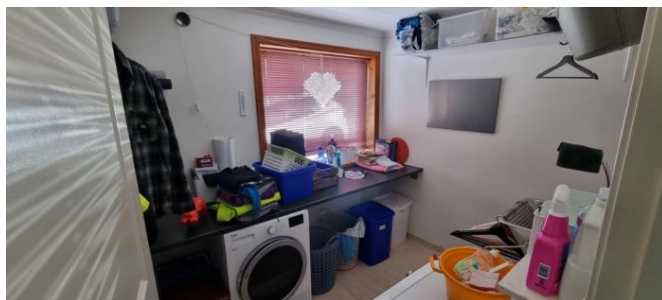
Vaskerom innredet ca 2010. Det er ikke fremlagt dokumentasjon på utført arbeid. (Rommet var tidligere kjøkken til leilighet)

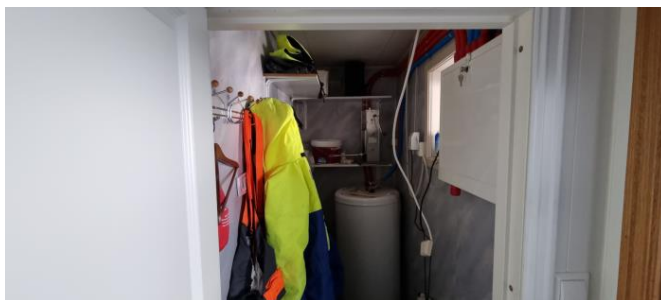
Rommet ble tidligere benyttet som bad, men ble i 2010 omgjort bod/teknisk rom med sluk.

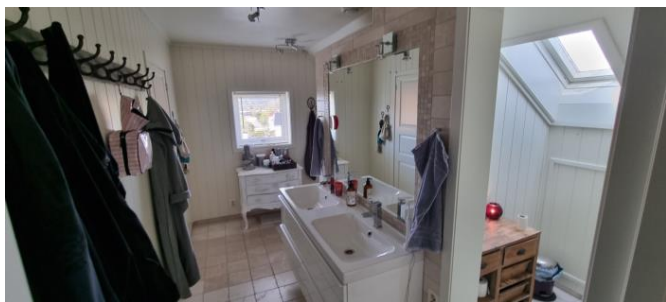
Bad er renoveret i ca 2013. Det er ikke fremlagt dokumentasjon på arbeidet.

Eier opplyser på e-post: Har bilder som dokumenterer membran i sluk. Og alt membran, VVS og EL arbeid er utført av fagfolk, men har som du skriver ikke dokumentasjon. Har masse bilder som kan dokumentere de fleste spørsmål som måtte dukke opp

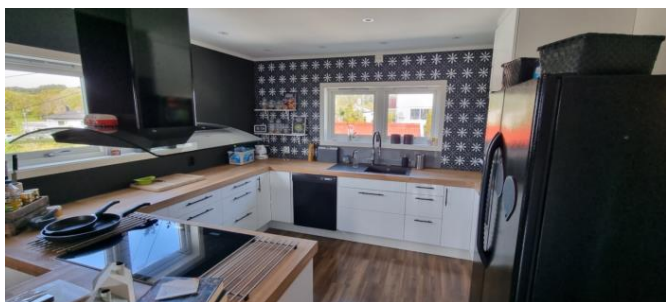
Modul innredning, med hvite fronter. Innredning er levert av Ikea og er fra ca 2012. Benkplate i treverk og tapet/malt over benkplate. Det er store vinduer i rommet som gir godt med arbeidslys.
