# Tilstandsrapport

📍 Haugevegen 36 , 5523 HAUGESUND

# Gnr. 28, Bnr. 622

Befaringsdato: 12.11.2021

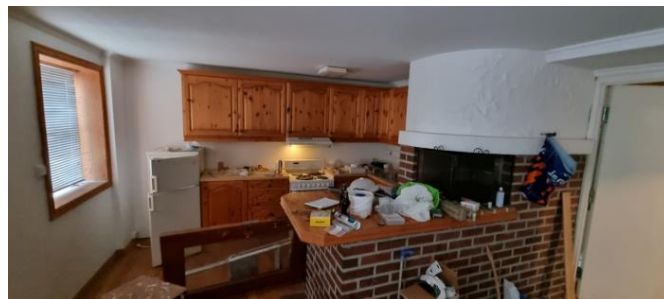
! TG 1

Kjøkken fremstår i normal god stand tatt alder i betraktning. Noe bruksmerker i skuffer og skap må generelt forventes i alle innredninger som har vært i bruk. Kjøkken innredning er i furu og fremstår som noe utdatert. Det er sjelden god størrelse for å være utleie og laget til peis. Det er laget til kjøkken øy i tegl. Alder tilsier generelt at noe vedlikehold/oppgradering må forventes.

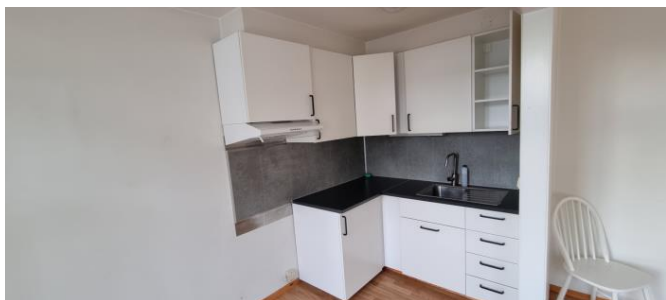
! TG 1

Kjøkken ble skiftet i 2017. Dette er den eneste leiligheten med komfyrvakt. Årsaken til dette er at det er den eneste leiligheten som har fått lagt opp ny kontakt til komfyr etter 2010. Noe bruksmerker i skuffer og skap må generelt forventes i alle innredninger som har vært i bruk. Det er frittstående komfyr og kjøleskap. Kjøkken holder generelt normal utleie standard.

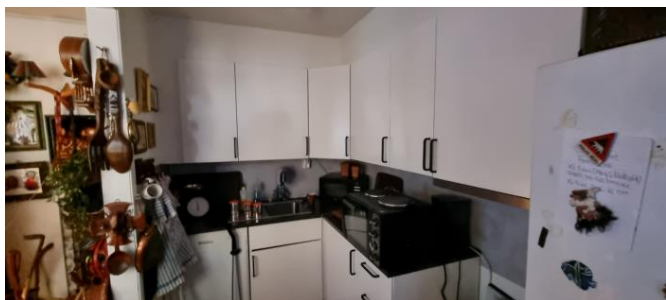
! TG 1

Kjøkken fremstår i normal god stand tatt alder i betraktning. Noe bruksmerker i skuffer og skap må generelt forventes i alle innredninger som har vært i bruk. Det er frittstående komfyr og kjøleskap. Kjøkken holder generelt normal utleie standard.

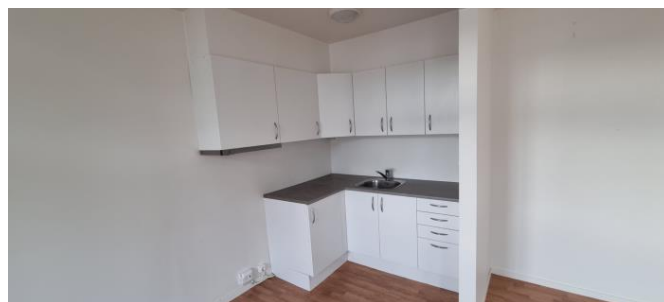
! TG 1

Kjøkken fremstår i normal god stand tatt alder i betraktning. Noe bruksmerker i skuffer og skap må generelt forventes i alle innredninger som har vært i bruk. Det er frittstående komfyr og kjøleskap. Kjøkken holder generelt normal utleie standard.
