Tilstandsrapport

📍 Leitevegen 18 B , 5550 SVEIO

Areal (BRA): Garasje 35 m², Tomannsbolig 189 m²

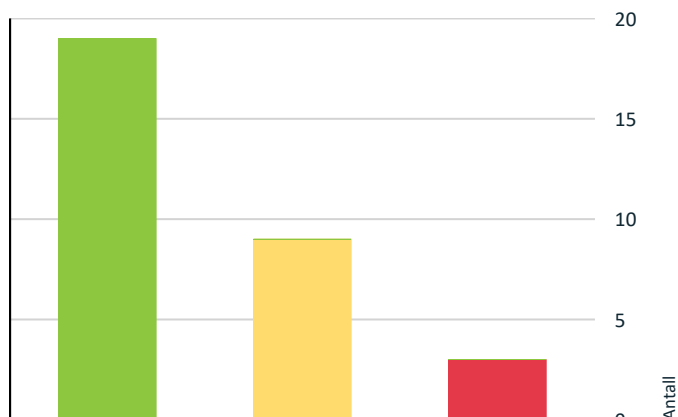
Fordeling av tilstandsgrader

- TG0: Ingen avvik
- TG1: Mindre eller moderate avvik
- TG2: Avvik som ikke krever tiltak
- TG2: Avvik som kan kreve tiltak
- TG3: Store eller alvorlige avvik

De ulike bygningsdelene er tilstandsvurdert etter NS3600 og relevant forskriftsbehov og gitt tilstandsgrader. Grafen viser fordeling av disse. For utfyllende informasjon om fastsetting av tilstandsgrader, se siste side av rapporten.

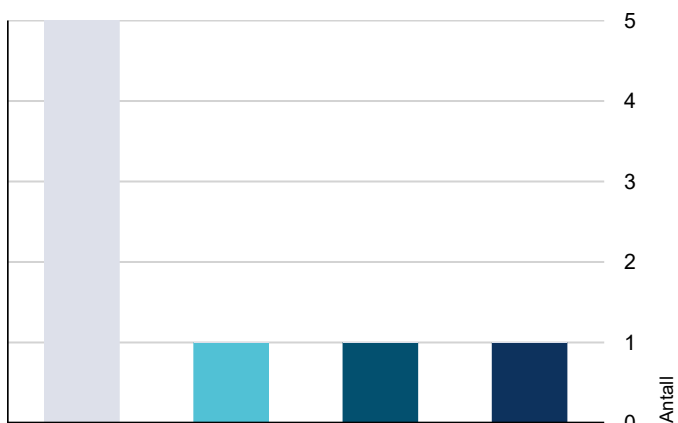
Kostnadsestimater for tiltak

- Ingen umiddelbare kostnader
- Tiltak under kr. 10 000
- Tiltak mellom kr. 10 000 - 50 000
- Tiltak mellom kr. 50 000 - 100 000
- Tiltak mellom kr. 100 000 - 300 000
- Tiltak over kr. 300 000

For bygningsdeler som er gitt tilstandsgrad 2 eller 3, hvor det er påregnelig med tiltak, er det satt et estimert kostnadsintervall
