Tilstandsrapport

📍 Wergelands gate 20, 5531 HAUGESUND

Gnr. 31, Bnr. 209

Areal (BRA): Flermannsbolig 466 m², Garasje 18 m²

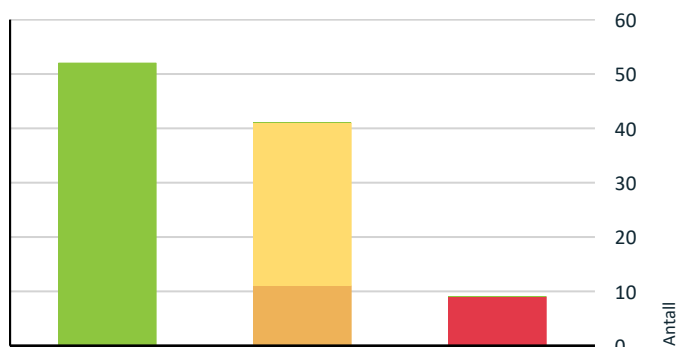
Fordeling av tilstandsgrader

- TG1: Mindre eller moderate avvik
- TG2: Avvik som ikke krever umiddelbare tiltak
- TG2: Avvik som kan kreve tiltak
- TG3: Store eller alvorlige avvik

De ulike bygningsdelene er tilstandsvurdert etter NS3600 og relevant forskriftsbehov og gitt tilstandsgrader. Grafen viser fordeling av disse. For utfyllende informasjon om fastsettning av tilstandsgrader, se siste side av rapporten.

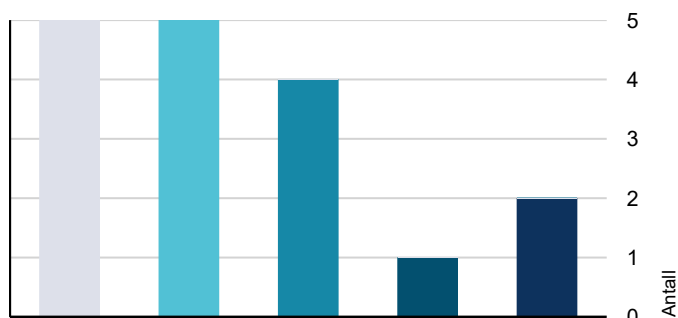
Kostnadsestimater for tiltak

- Tilstandsvurderinger uten tiltak
- Tiltak under kr. 10 000
- Tiltak mellom kr. 10 000 - 50 000
- Tiltak mellom kr. 50 000 - 100 000
- Tiltak mellom kr. 100 000 - 300 000

For bygningsdeler som er gitt tilstandsgrad 2 eller 3, hvor det er påregnelig med tiltak, er det satt et estimert kostnadsintervall
