# Tilstandsrapport

📍 Håvikvegen 69 , 4265 HÅVIK

# Gnr. 95, Bnr. 17

## ENEBOLIG

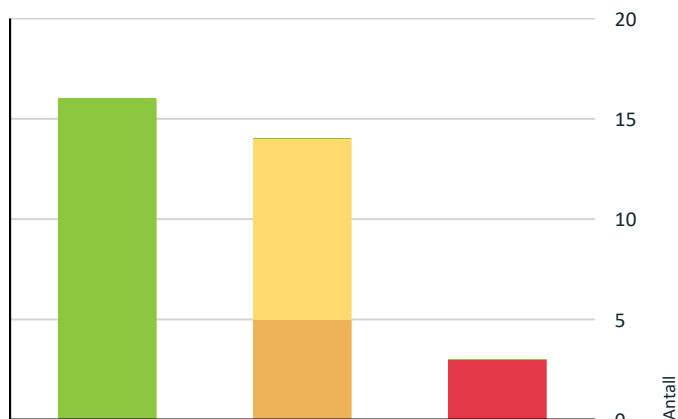
## Fordeling av tilstandsgrader

- TG0: Ingen avvik
- TG1: Mindre eller moderate avvik
- TG2: Avvik som ikke krever tiltak
- TG2: Avvik som kan kreve tiltak
- TG3: Store eller alvorlige avvik

De ulike bygningsdelene er tilstandsvurdert etter NS3600 og relevant forskriftsbehov og gitt tilstandsgrader. Grafen viser fordeling av disse. For utfyllende informasjon om fastsetting av tilstandsgrader, se siste side av rapporten.

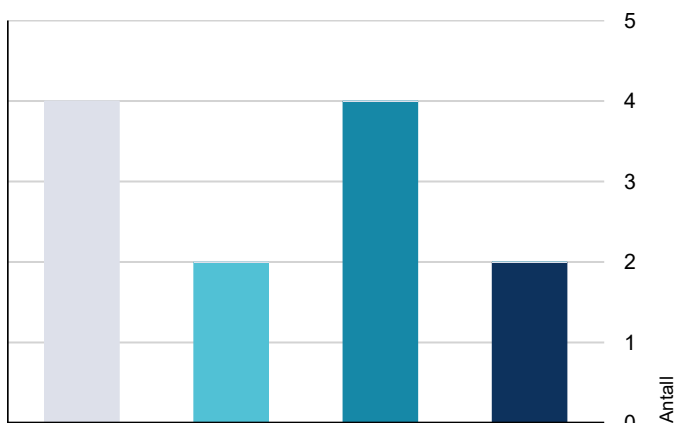
## Kostnadsestimater for tiltak

- Ingen umiddelbare kostnader
- Tiltak under kr. 10 000
- Tiltak mellom kr. 10 000 - 50 000
- Tiltak mellom kr. 50 000 - 100 000
- Tiltak mellom kr. 100 000 - 300 000
- Tiltak over kr. 300 000

For bygningsdeler som er gitt tilstandsgrad 2 eller 3, hvor det er påregnelig med tiltak, er det satt et estimert kostnadsintervall
