Tilstandsrapport

📍 Utsiragata 63 , 5537 HAUGESUND

Gnr. 36, Bnr. 215

Areal (BRA): Rekkehus 143 m²

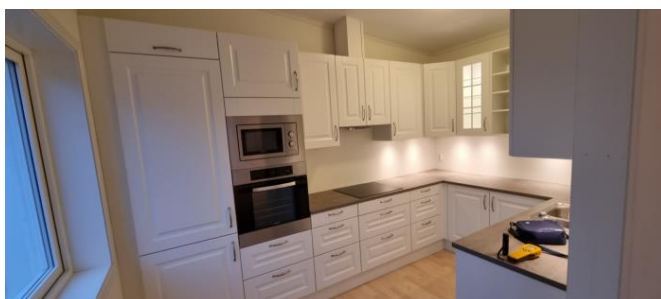
Kjøkken innredning med hvite fronter og innebygget hvitevarer. Innredning og hvitevarer har aldri vært i bruk og fremstår som nytt. Kjøkken har god skap og benkeplass. Normalt vedlikehold må forventes.
