# Tilstandsrapport

📍 Postvegen 64 , 4280 SKUDENESHAVN

# Gnr. 43, Bnr. 144

Areal (BRA): Enebolig 230 m<sup>2</sup>

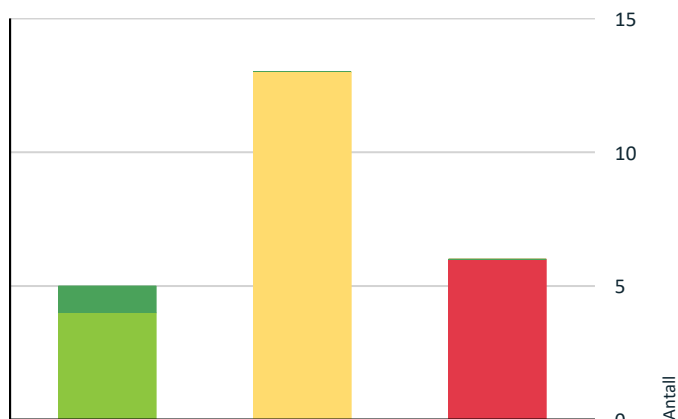
## Fordeling av tilstandsgrader

- TG0: Ingen avvik
- TG1: Mindre eller moderate avvik
- TG2: Avvik som ikke krever tiltak
- TG2: Avvik som kan kreve tiltak
- TG3: Store eller alvorlige avvik

De ulike bygningsdelene er tilstandsvurdert etter NS3600 og relevant forskriftsbehov og gitt tilstandsgrader. Grafen viser fordeling av disse. For utfyllende informasjon om fastsetting av tilstandsgrader, se siste side av rapporten.

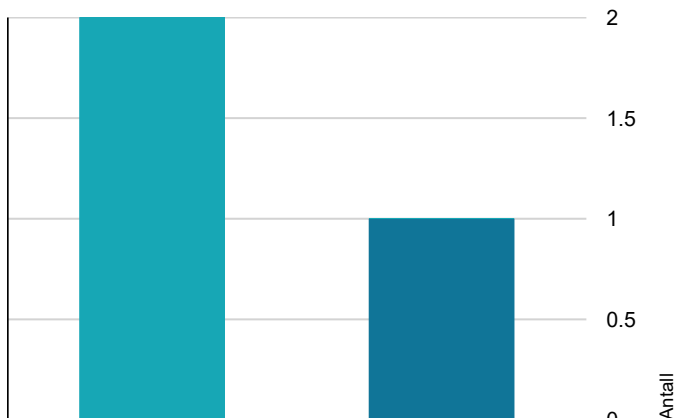
## Kostnadsestimater for tiltak

- Ingen umiddelbare kostnader
- Tiltak under kr. 10 000
- Tiltak mellom kr. 10 000 - 50 000
- Tiltak mellom kr. 50 000 - 100 000
- Tiltak mellom kr. 100 000 - 300 000
- Tiltak over kr. 300 000

For bygningsdeler som er gitt tilstandsgrad 2 eller 3, hvor det er påregnelig med tiltak, er det satt et estimert kostnadsintervall
